**CUMHURİYET CADDESİ, HALASKARGAZİ
CADDESİ VE BÜYÜKDERE CADDESİ ÖRNEĞİNDE
KENT İÇİ YOL BİTKİLENDİRMESİNİN
DEĞERLENDİRİLMESİ**

Yüksek Lisans Tezi

FAHRETTİN YILMAZ

İSTANBUL, 2007

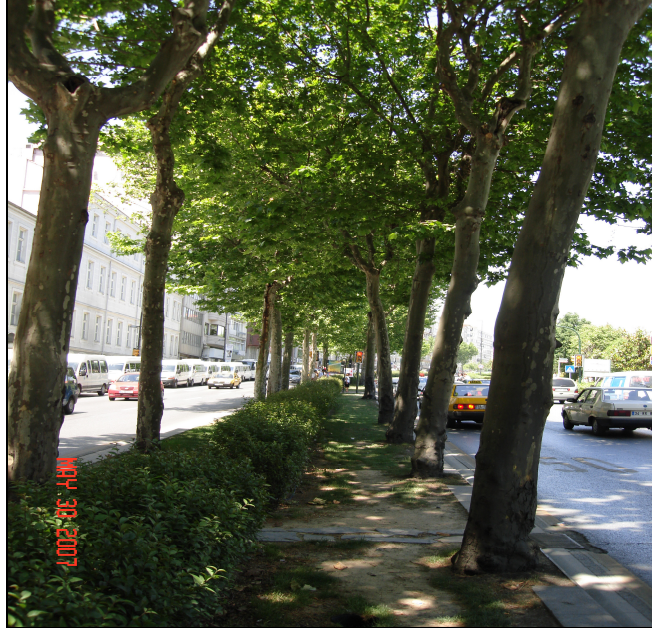
Şekil 4.2 : Cumhuriyet Caddesi orta refüjde iki sıra halinde yer alan çınarlar

Cumhuriyet Caddesi orta refüjünde bulunan ağaçlar 550 m uzunluğundaki yeşil bant içerisinde yer almaktadır. Bu yeşil bandın 120 m'sini bitkilendirilmemiş alanlar oluşturmaktadır. Yeşil bantların genişliği 5 m'den başlamış olup Harbiye Orduevi önlerinde genişlik 1,5 m'ye kadar düşmüştür. Cumhuriyet Caddesinin son 200 m'lik bölümünde orta refüjdeki yeşil bant yerini sert zemine bırakmıştır. Bu bölümde tek sıra halinde dikilmiş olan 31 adet *Platanus orientalis* (doğu çınarı) bulunmaktadır. Bu çınarlar 2000 yılında caddenin (Taksim- Maslak) düzenleme çalışmasını üstlenen Siyah Kalem firması tarafından dikilmiştir. Elmadağ'dan başlayıp Harbiye yönüne doğru 400 m'lik orta refüjdeki ağaçlar yaşlı ve iki sıra halindedir (Şekil 4.2).

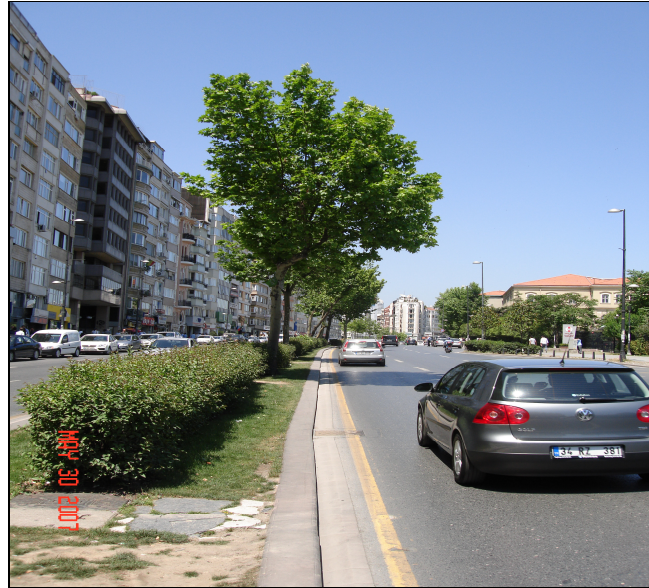
Şekil 4.3 : Cumhuriyet Caddesi orta refüjde tek sıra halinde dikilmiş Çınarlar

Radyoevi önünden sonra orta refüjün daraldığı ve ağaçların tek sıra halinde dikildiği görülmektedir (Şekil 4.3).

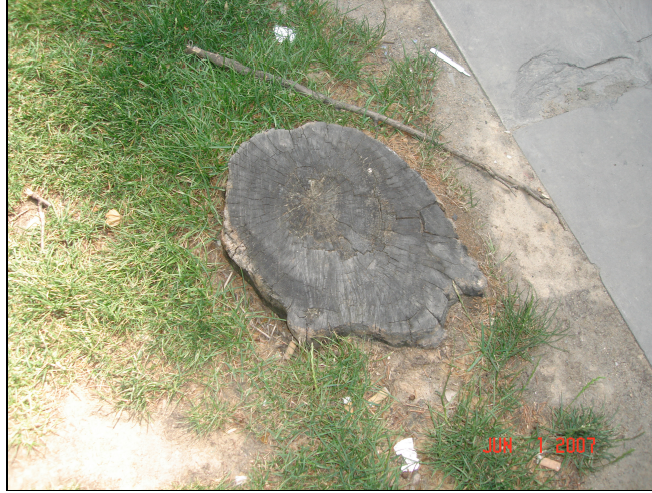
Şekil 4.4: Cumhuriyet Caddesi orta refüjde kesilmiş ağaçlara örnek

Şekil 4.4’de görüldüğü gibi orta refüjde altı adet ağaç kesilmiş fakat kökleri sökülmemiştir.

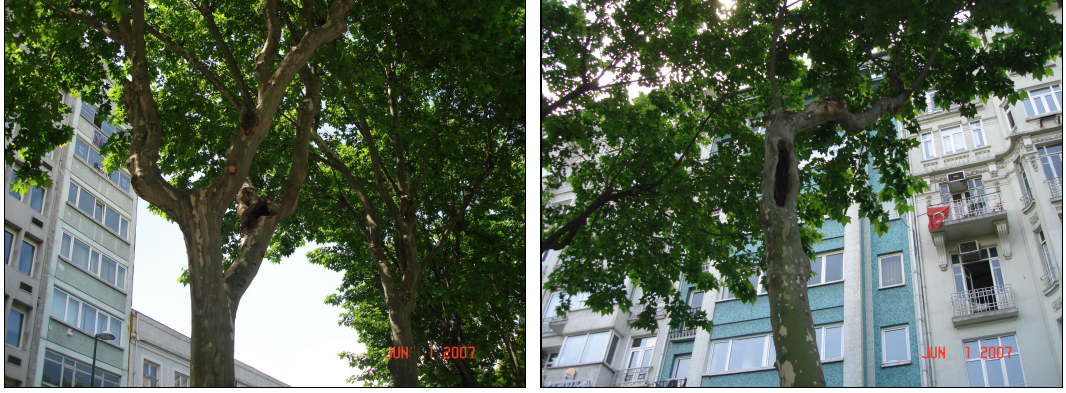
Şekil 4.7 : Ağaçlarda meydana gelen bazı bozulmalara örnek

Cumhuriyet Caddesi orta refüjde yer alan çınarların 31 adedinde çeşitli boyutlarda yaralanmalar mevcuttur. Bu yaraların bazıları gövde bölgesinde bazıları ise tepe tacı başlangıçlarında (dal ayrımlarında) dır. Yaralı ağaçların 14 adedinde çürüme olduğu gözlenmiştir. Çürümelerin büyük bir bölümü yanlış budamadan kaynaklandığı anlaşılmıştır. Budama mevsiminde, tekniğine uygun olarak yapılmayan çalışmalar, mantar ve bakterilere zemin hazırlayarak çürümelere neden olmuştur (Şekil 4.7).

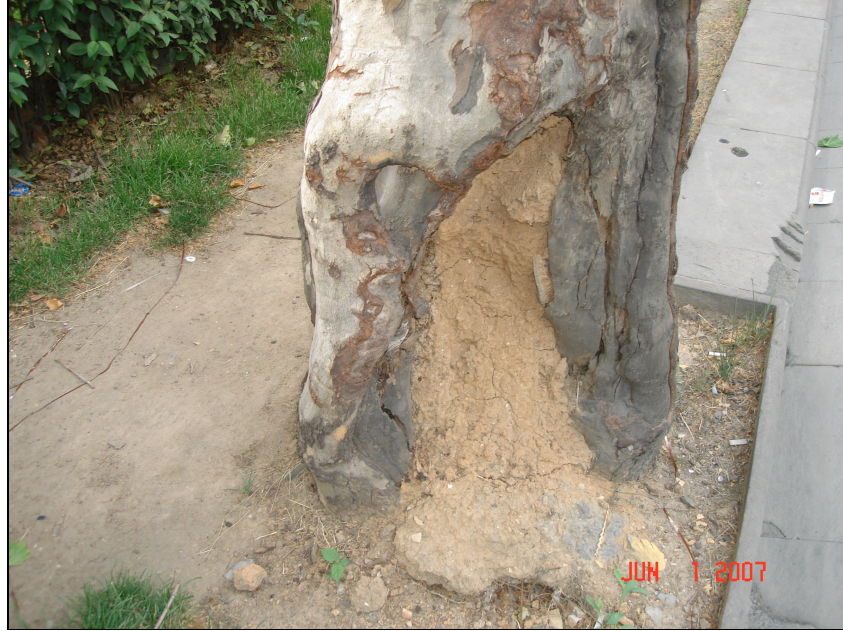
Şekil 4.8 : Ağaçlarda toprakla doldurulmuş kovuk çalışmasına örnek

İki adet çınarda meydana gelen 85x105 – 35x13 cm ve 60x30 cm ölçülerindeki kovuklar (yaralar) toprak doldurularak kapatılmaya çalışılmış yapılan bu yanlış uygulama çürümeyi dahada derinleştirmiştir (Şekil 4.8).

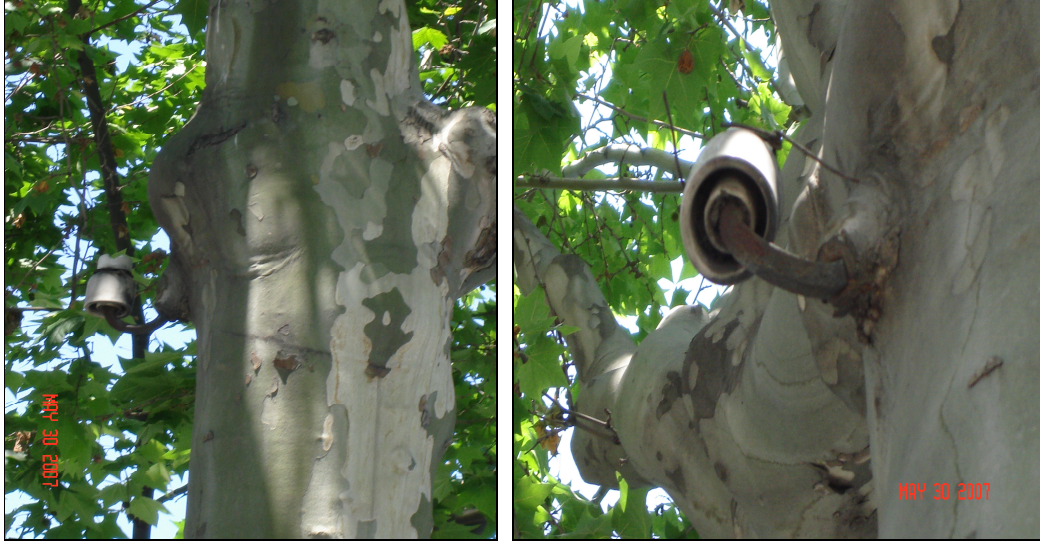
Şekil 4.9 : Ağaçlara elektrik fincanları (elektrik mesnetleri) takılmasına örnek

Üç adet ağaçta ise elektrik fincanı vardır (Şekil 4.9).

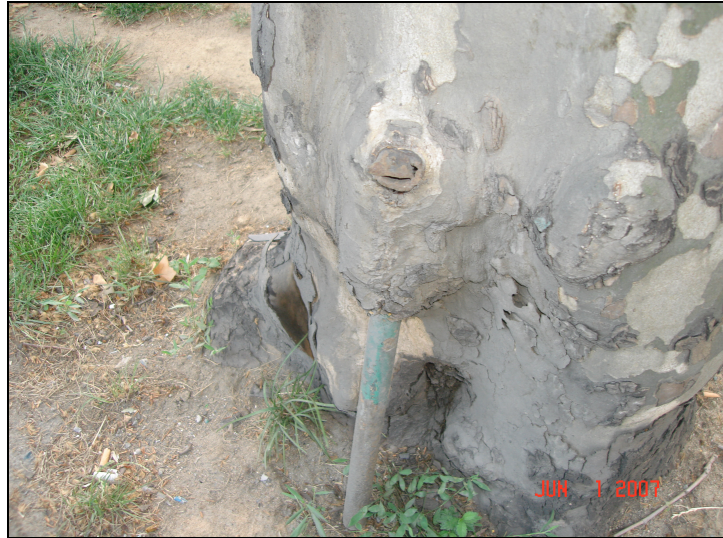
Şekil 4.10 : Köküne demir saplanmış çınar ağacı

Çınarların bir tanesinin köküne 58 cm'lik bir demir çubuk saplanmış olup ağaç gövdesi bu çubuğu gövdenin içine almıştır (Şekil 4.10).

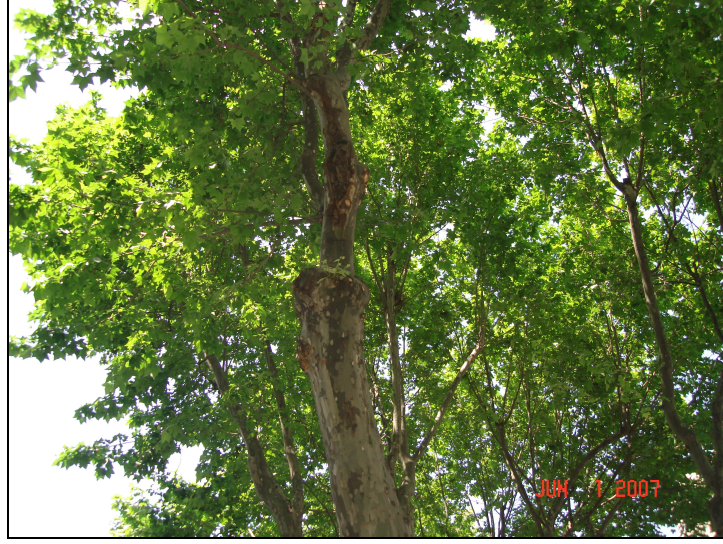
Şekil 4.11 : Çınar ağacındaki 1.50 m'lik dal çürümesi

Ağaçların birinde tepe tacından itibaren 1,50 m dal çürümesi vardır (Şekil 4.11).

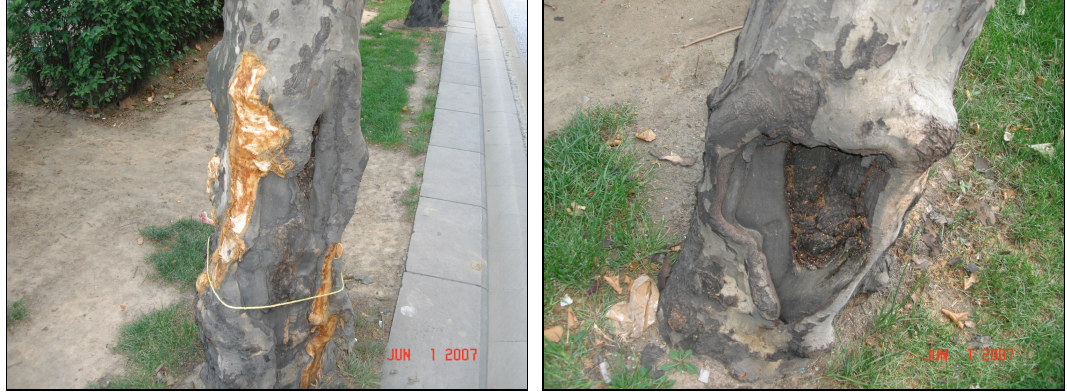
Şekil 4.12 : Ağaçlarda araç çarpmaları sonucu oluşan bozulmalara örnek

Orta refüjde bulunan ağaçların 21 adedinde araç çarpmasından kaynaklanan kabuk soyulmaları oluşmuştur. Ağaçların bazıları araç çarpmasından dolayı oluşan zararları onarmak üzeredir (Şekil 4.12).

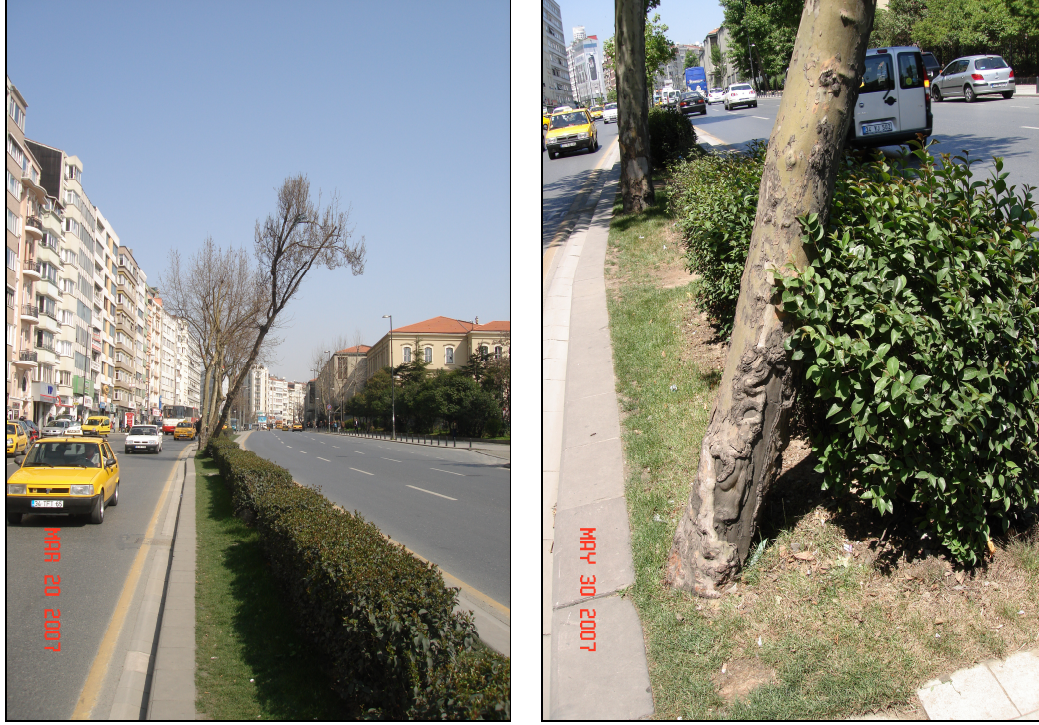
Şekil 4.13 : Cumhuriyet Caddesinde yer alan Çınar ağaçlarında oluşan gövde eğilmeleri

Cumhuriyet Caddesi orta refüjünde yer alan çınarların 36 adedinin gövdeleri çeşitli yönlere eğilmiştir. Bu eğilmeler yanlış, eksik dikimler ve araba çarpmaları sonucunda oluştuğu belirlenmiştir. (Şekil 4.13).

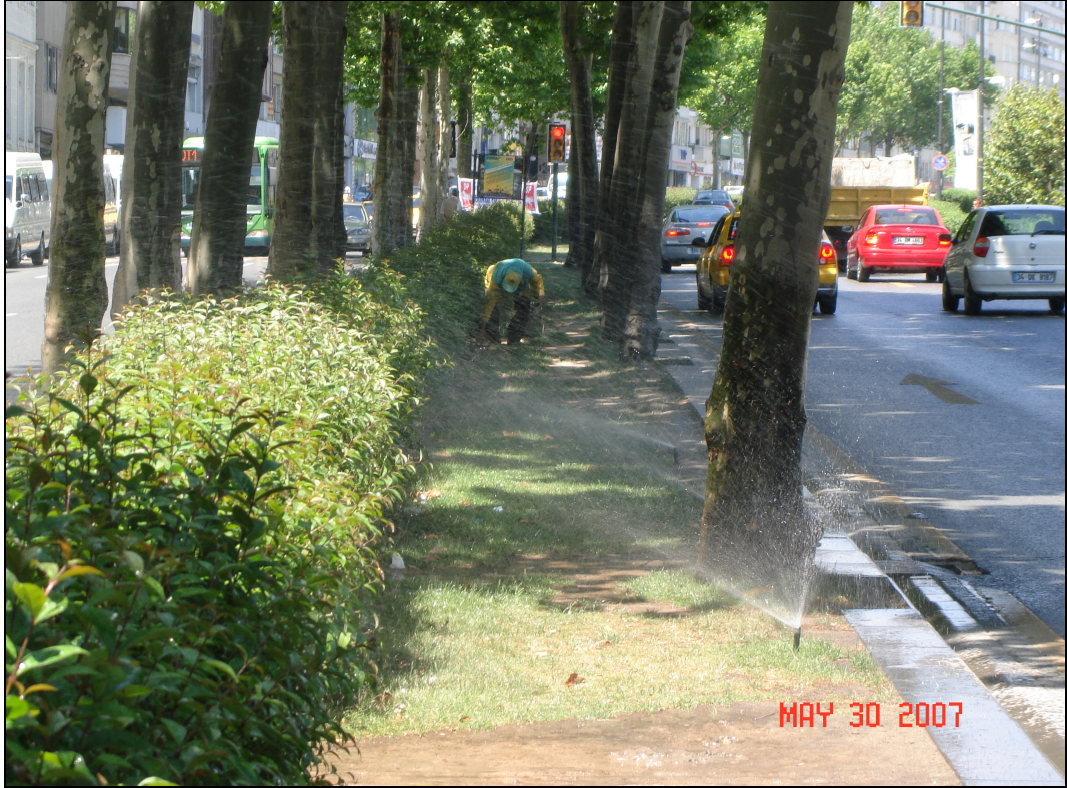
Şekil 4.16 : Cumhuriyet Caddesi orta refüj sulamasından bir görünüm

Çim, Çiçek ve Süs Çalılarında Bakım: Cumhuriyet Caddesi orta refüjde çim; çit amacı ile dikilmiş olan *Ligustrum* (kurtbağrı) bitkileri damlama sulama ve sprej springlerle yarı otomatik olarak sulanmaktadır (Şekil 4.16). Sulama 1m²'ye 6 lt olacak şekilde yapılmaktadır.

İstanbul Büyükşehir Belediyesi Park ve Bahçeler Müdürlüğü, sorumluluğunda olan bu alanlar, vejetatif dönemde sekiz defa çim makineleri ile biçilmekte, havalandırma makinası ile yılda iki defa havalandırma yapılmakta, ilkbahar ve sonbaharda gübreleme çalışması, çitlere form motoru ile yılda dört defa form verilmektedir.

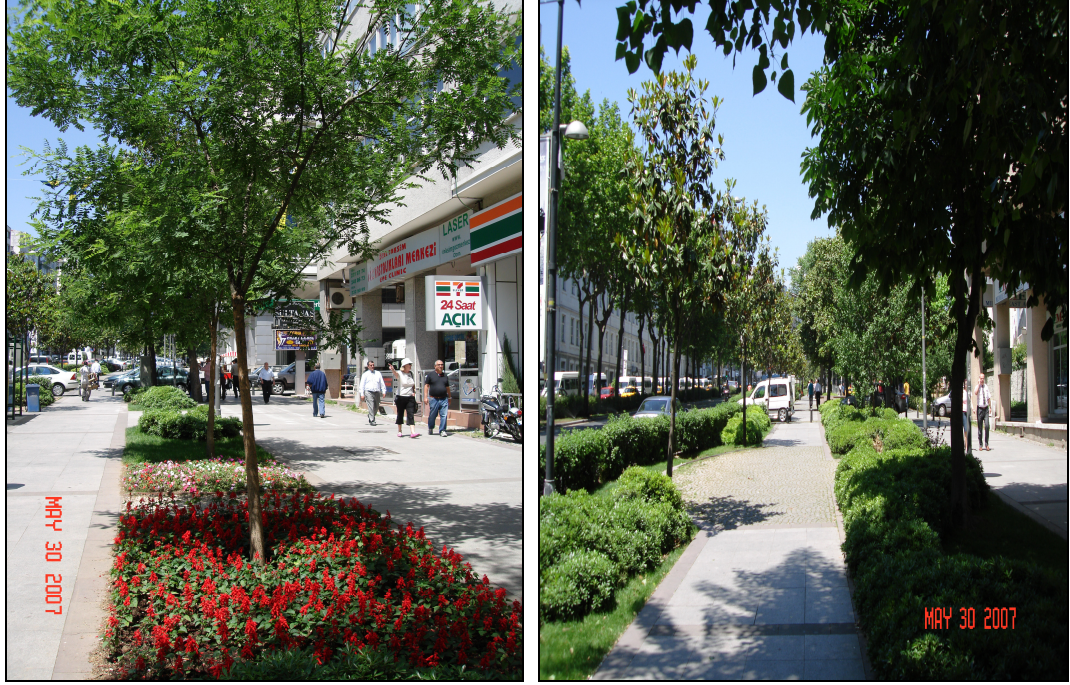
Şekil 4.17 : Cumhuriyet Caddesi kaldırımında bulunan yeşil alanlardan bir görünüm

Kaldırımda iki sıra ağaç, çalı, çim ve mevsimlik çiçek parselleri bulunmaktadır (Şekil 4.17). Buradaki sulama yarı otomatik ve manueldir. Yılda iki defa kışlık ve yazlık olmak üzere mevsimlik çiçek dikimi yapılmaktadır. Çiçek parsellerinde büyüyen yabancı otlarla elle mücadele yapılmaktadır. Eksilen *Pitosporum tobira nana* (bodur yıldız

çalısı), vb. bitkiler tamamlanmakta, yaya yolu ile araç yolu arasına perdeleme görevi gören kartopu bitkilerine ise yılda dört defa form verilmektedir.

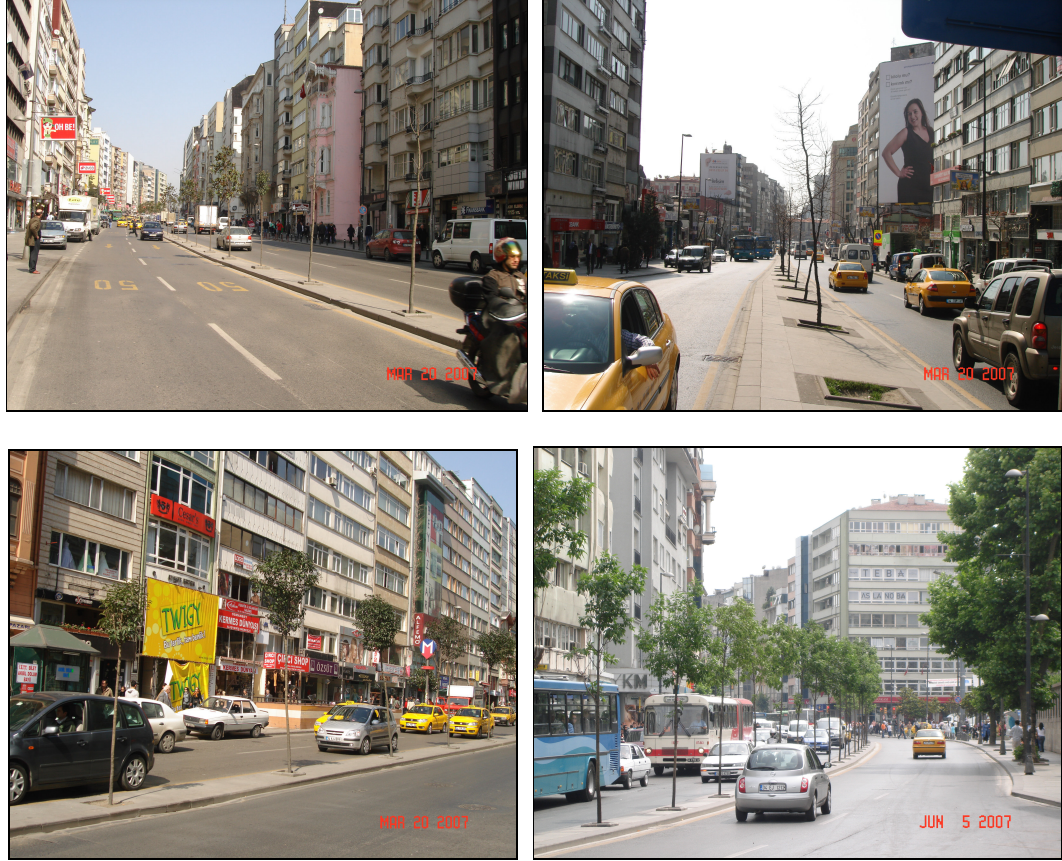
Şekil 4.18 : Orta refüjde yer alan ağaçların kök serbestlikleri

Halaskargazi Caddesi orta refüjünde yer alan ağaçların çevrelerinde 1x1; 0,60x0,60; 1,15x1,25 m'lik alanlar açılarak kök boğazı çevresinde serbest alanlar bırakılmıştır (Şekil 4.18).

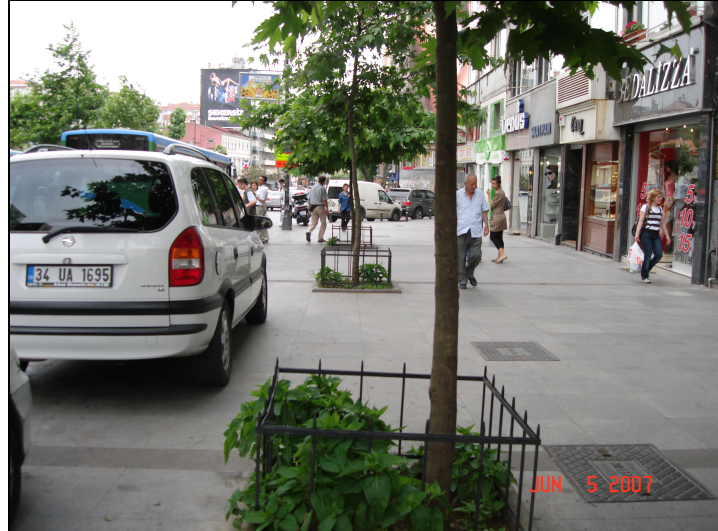
Şekil 4.19 : Halaskargazi Caddesinde mevcut olan ferforje korkuluklara örnek

Halaskargazi Caddesinin batı kaldırımında yer alan ağaçlardan üç tanesinin etrafında 50 cm yüksekliğinde ferforjeden yapılmış korkuluk bulunmaktadır (Şekil 4.19).

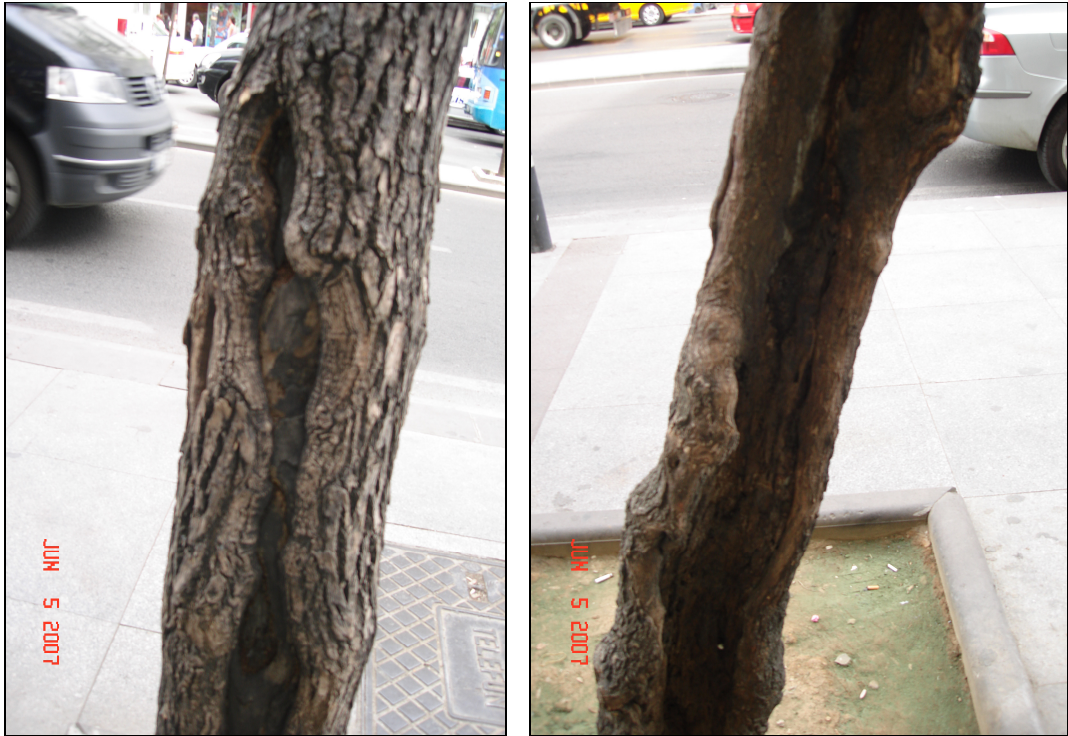
Şekil 4.20 : Halaskargazi Caddesinde mevcut olan ağaçlarda gövde kabuk soyulmalarına ve gövde yaralanmalarına örnek

Halaskargazi Caddesinde yer alan ağaçların 28 adedinde çeşitli boyutlarda yaralanma mevcuttur. Yaralı ağaçların 17 adedi Mecidiyeköy istikametindeki yol kaldırımında, dört adedi orta refüjde, yedi adedi ise Taksim istikametindeki kaldırımında yer almaktadır. Ağaçlardaki yaraların ekserisi araçların çarpması ve yanlış budamalar sonucu meydana gelmiştir (Şekil 4.20).

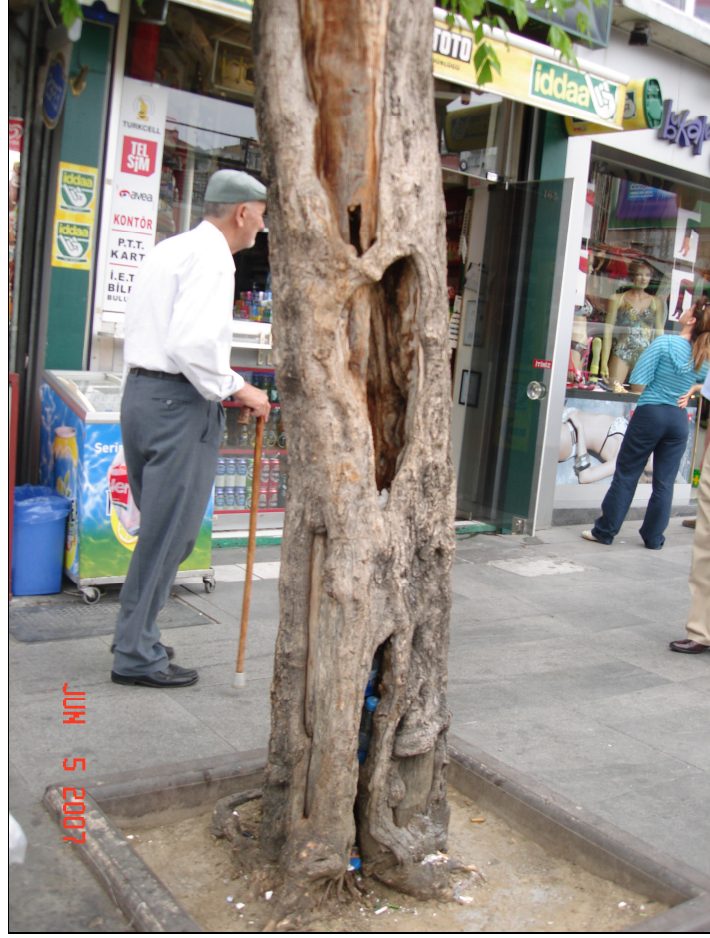
Şekil 4.21 : Ağaçlarda gözlenen kovuk ve gövde çürümesine örnek

Ağaçların beş adedinde kovuk, dört adedinde ise çürüme tespit edilmiştir. Ağaçların bir tanesindeki çürüme ise gövde çürümesi şeklindedir (Şekil 4.21).

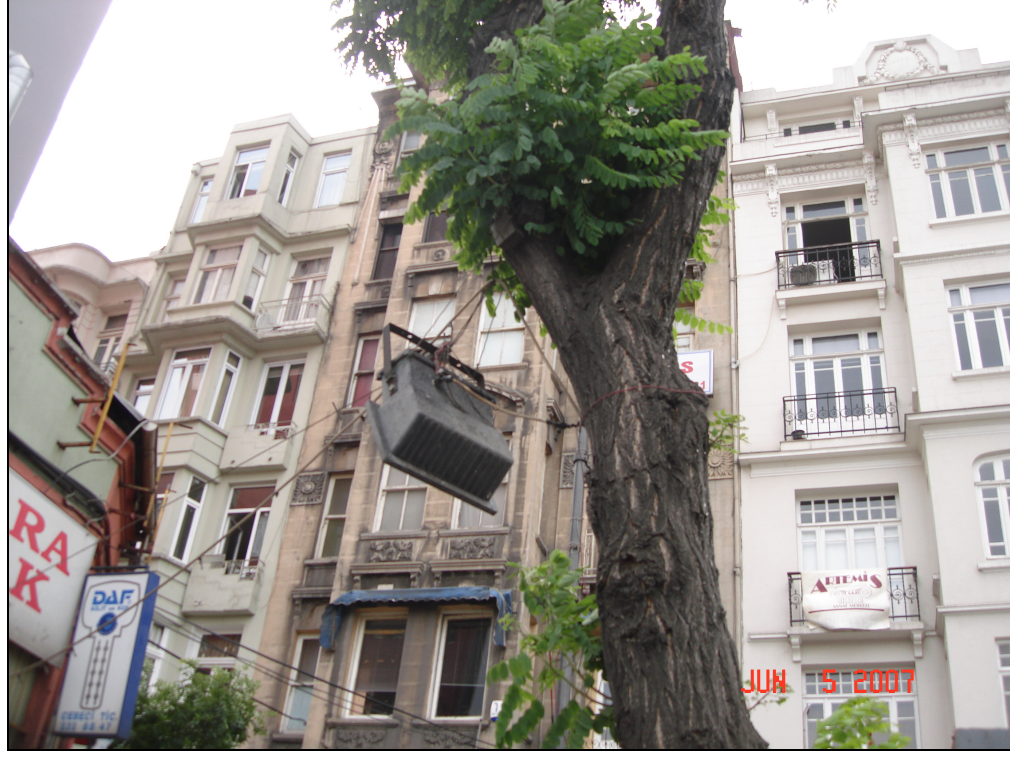
Şekil 4.22 : Çeşitli boyutlarda yararı olan ve dal ayırımına projektör takılmış ağaç kullanımına örnek

Metro havalandırma bacasının yanında bulunan *Robinia pseudoacacia* (akasya) ağacında 35x10 cm ve 35x5 cm'lik iki yara ve kök boğumunda iki adet 50 cm çürüme meydana gelmiştir. Dal ayırımına tahta çakılmış ve ağaca büfe aydınlatması için projektör takılmıştır (Şekil 4.22).

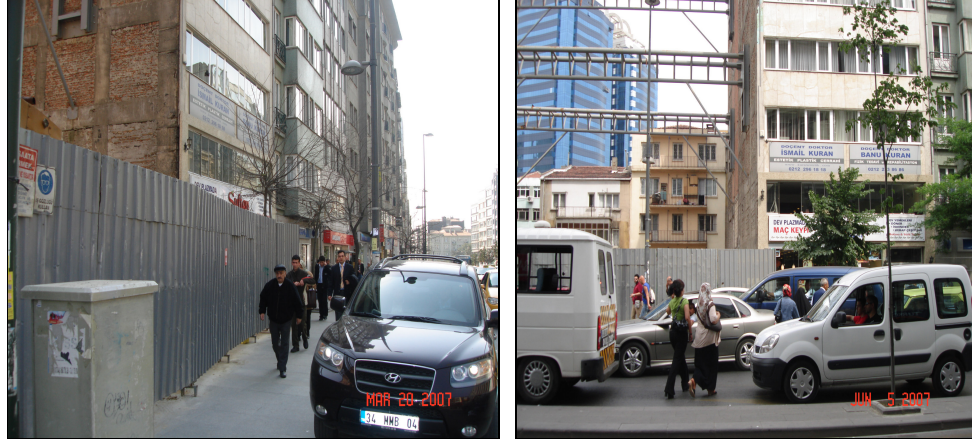
Şekil 4.23 : Halaskargazi Caddesinde şantiye alanı içerisindeki ağaç

Mecidiyeköy istikameti yol kaldırımında bir adet ıhlamur ağacı şantiye alanı içerisinde kalacak şekilde çevrelenmiş olduğu gözlemlenmiş, ancak sonraki çalışmalarımızda söz konusu ağacın ortadan kaldırılmış olduğu tesbit edilmiştir (Şekil 4.23).

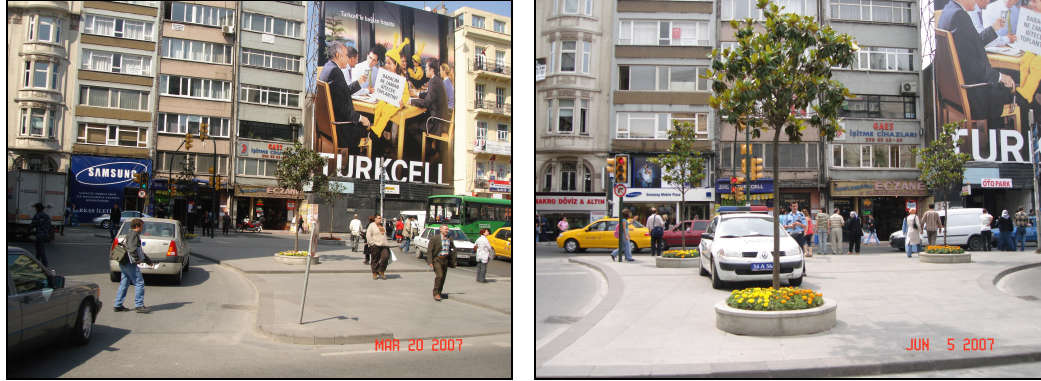
Şekil 4.25 : Manolyalardan bir görünüm

Halaskargazi Caddesi üzerinde yer alan Şişli Meydanının başlangıcında üç adet manolya ağacı bulunmaktadır. Manolyaların gövde çapları 6-8 cm, boyları 3,5-4 m, tepe taç genişlikleri 1,25-2,5 m arasında değişmektedir. Bu alanda bulunan manolyaların kök serbestlikleri ise dairesel şekilde olup çapları 1,20 m'dir (Şekil 4.25).

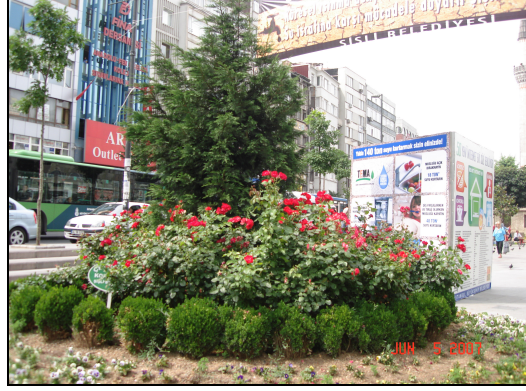
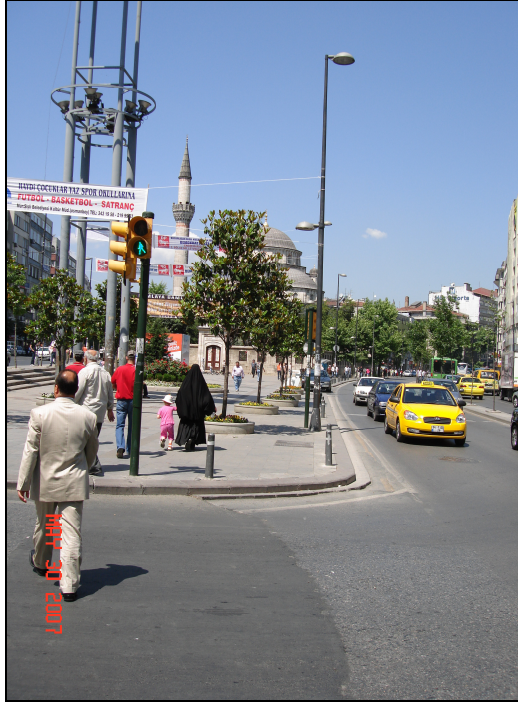
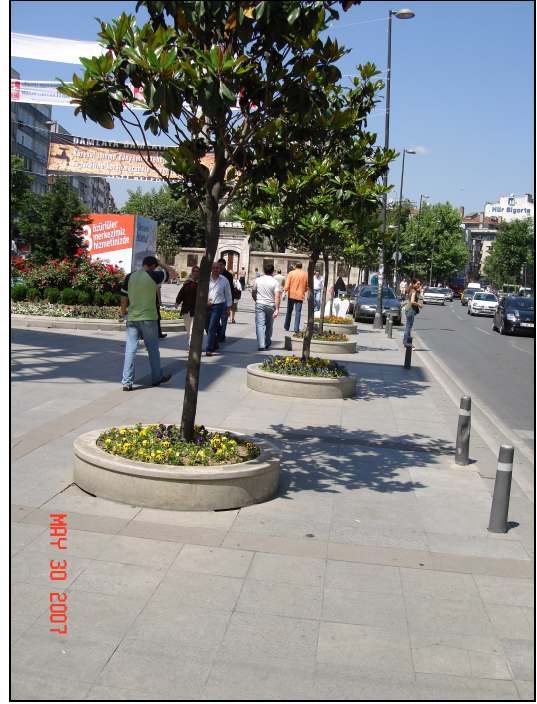
Şekil 4.26 : Şişli Meydanından görünüm

Şişli meydanınınında ise 15 adet manolya ağacı bulunmaktadır. Manolyaların çapları 7-9 cm; boyları 3,5-5 m arasında değişmektedir. Meydanın ortasında 7 m çapında dairesel bir toprak alan vardır. Bu alanda ise; 3,50 m yüksekliğinde bir leylandi bitkisi bulunmaktadır. Bu bitkinin etrafında 15 adet peyzaj gülü (*Rosaceae sp.*), 30 adet şimşir, arta kalan boşluklar da ise mevsimlik çiçek tarhi mevcuttur.. Şişli Camii'ne yakın 56 m²'lik yeşil alan içinde 60 cm boyunda 5 m uzunluğunda kartopu bitkisinden çit, bir adet 1 m boyunda mazi, 36 m² çim alan ve doğalgaz kutusu bulunmaktadır (Şekil 4.26).

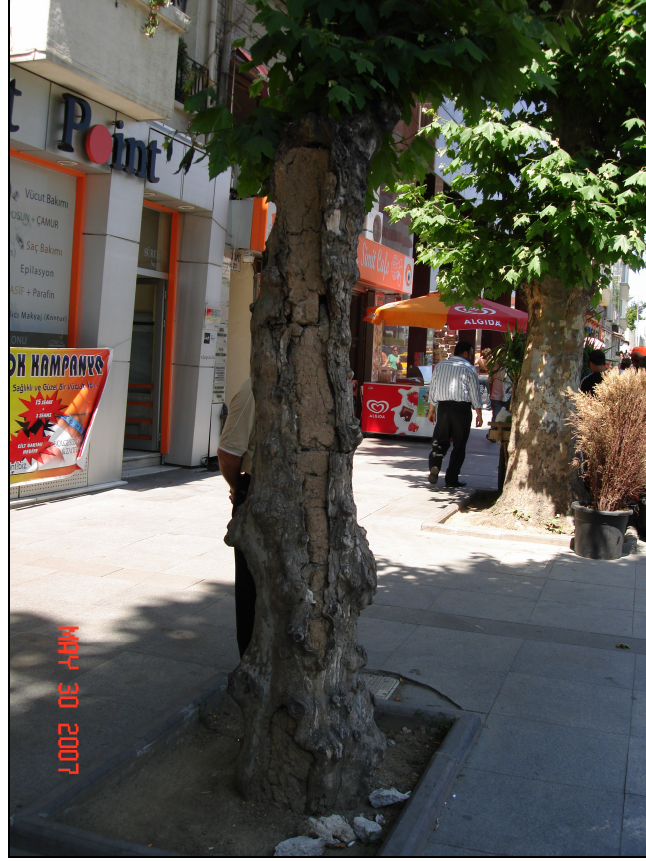
Şekil 4.27 : Çamur ile dolgu yapılmış ağaç

Caddede bulunan yedi adet ağaçta çeşitli büyüklüklerde kovuk ve yaralar bulunmaktadır. Beş adet ağaçta çürüme tespit edilmiştir. Ağaçlardan birinde 180x17 cm büyüklüğünde içi çamur doldurulmuş kovuk bulunmaktadır.(Şekil 4.27).

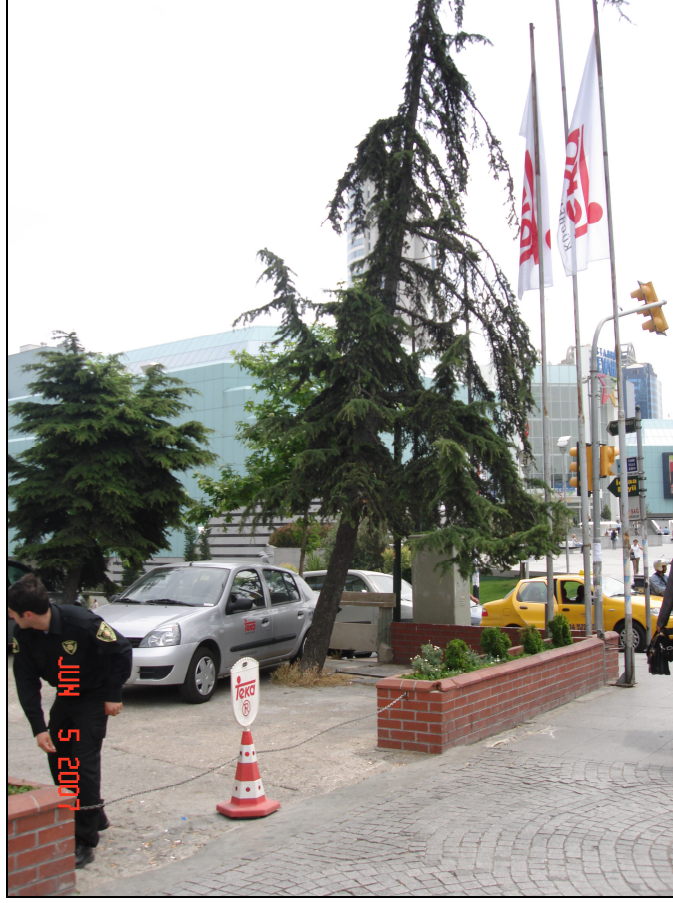
Şekil 4.29 : Büyükdere Caddesi No:24 Teka otoparkı sert zeminde bulunan sedir ağacı

Büyükdere Caddesi No:24 önünde 24 cm gövde çapında 14 m boyunda bir adet sedir ağacı mevcuttur. Bu ağacın kök bölgesi tamamen betonla kaplanmıştır (Şekil 4.29).

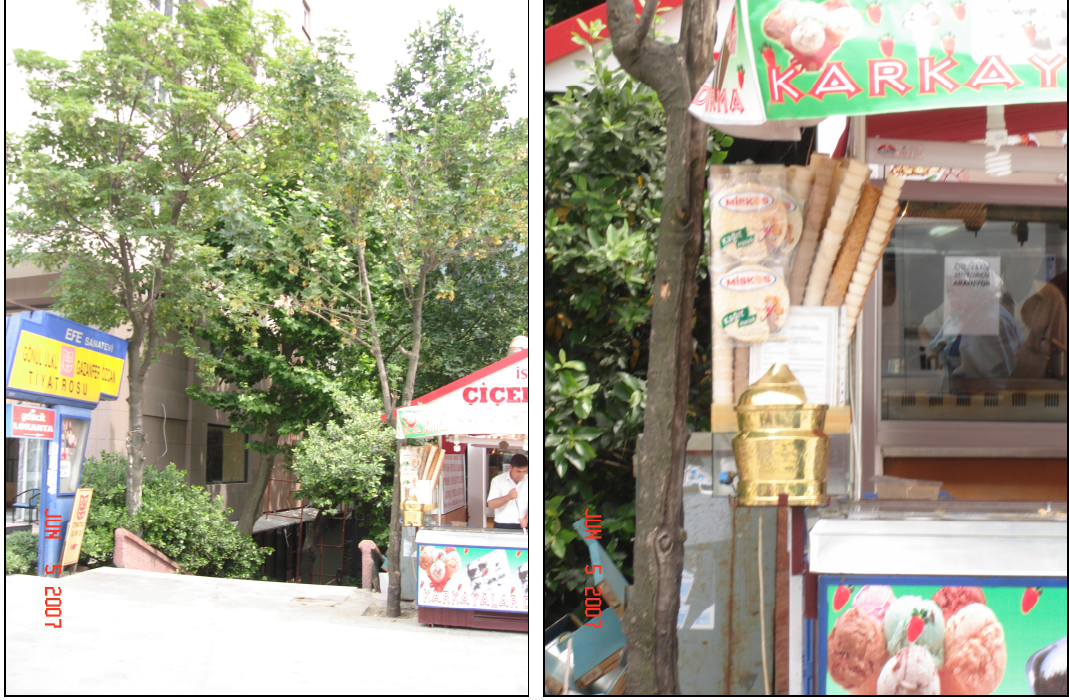
Şekil 4.30 : Ülku-Gazanfer Özcan Tiyatrosu girişindeki ağaçlar

Ülkü-Gazanfer Özcan tiyatro girişinde yer alan iki adet çınar yapraklı akçaağaç (*Acer Platanoide*) bir tanesinin yarısına yakın kısmının kurumuş olduğu tespit edilmiştir (Şekil 4.30).

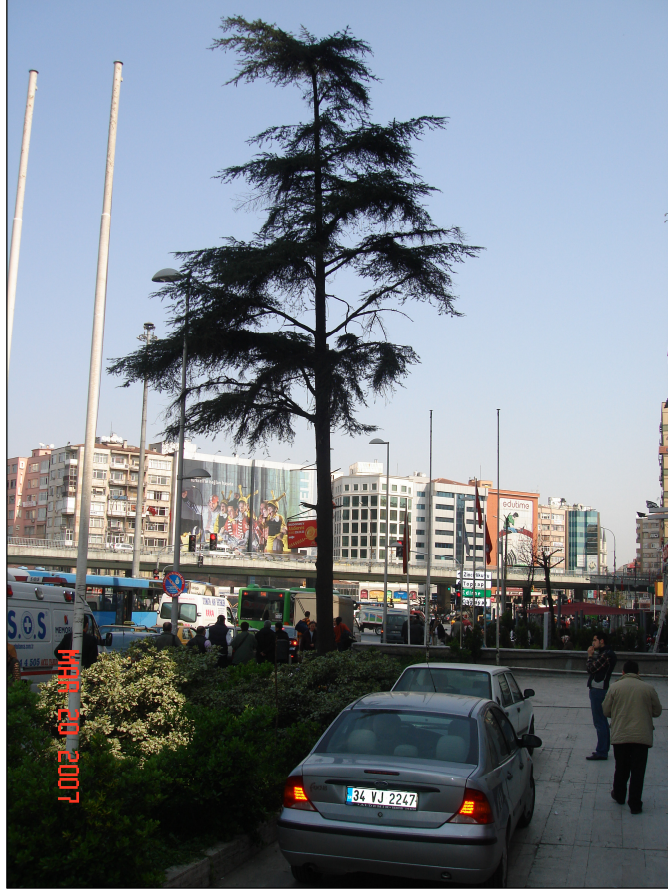
Şekil 4.31 : Büyükdere Caddesindeki sedir ağacı

Büyükdere Caddesinde gövde çapı 53 cm, boyu 18 m olan sedir ağacı dikkat çekicidir (Şekil 4.31).

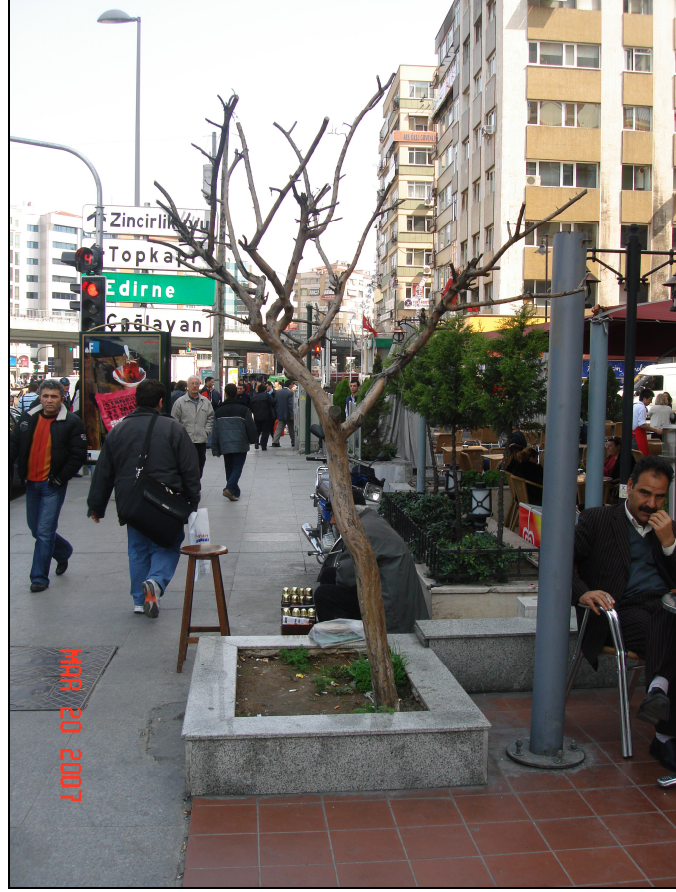
Şekil 4.32 : Büyükdere Caddesinde yer alan oya ağacı

Büyükdere Caddesinde gövde çapları 11 cm boyları 2,50 m olan iki adet oya ağacı ve çapları 23 ve 18 cm; boyları 6,50-7 m olan iki adet kiraz ağacı bulunmaktadır (Şekil 4.32).

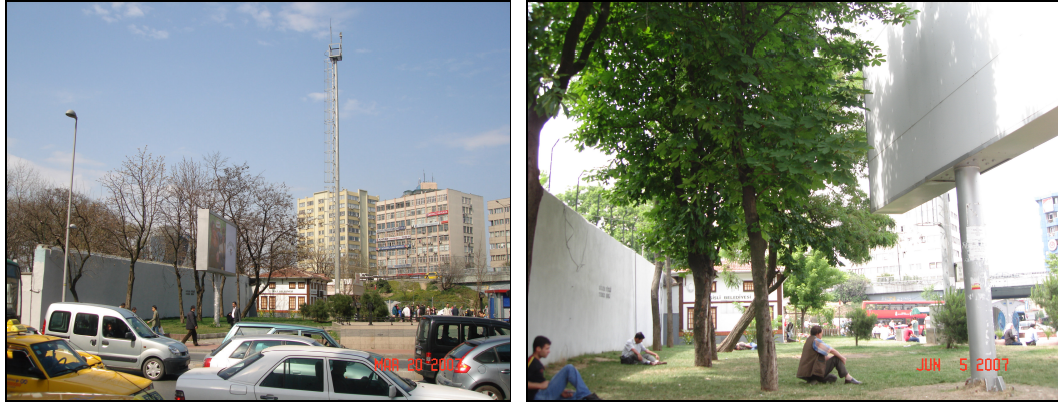
Şekil 4.37 : Mecidiyeköy metrosu yeşil alanı

Ağaçlardan birinde 50x10 cm büyüklüğünde oyuk, birinde 120 cm boyunda yara ve çürüme aynı ağacın dalında da 60 cm boyunda çürüme vardır. Diğer ağaçlar sağlıklıdır. Akasya ağaçlarında birinin gövdesi eğridir. Ağaçların yanında bulunan büyük reklam panosu ağacın dallanmasını engellemektedir (Şekil 4.37).

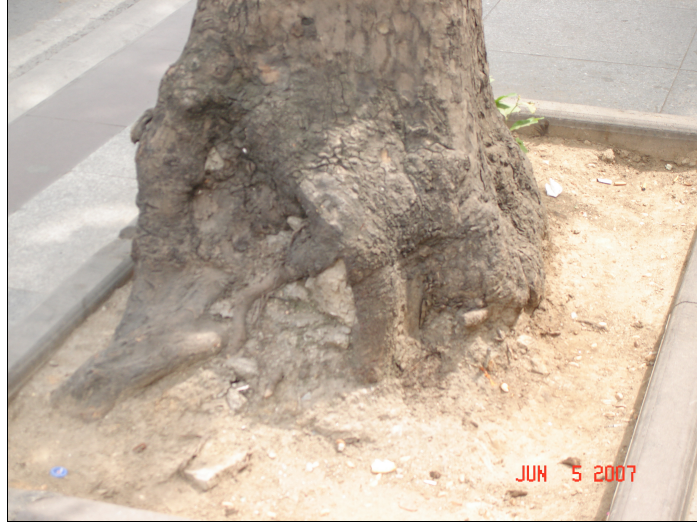
Şekil 5.4 : Kök bölgesi açıkta kalmış bir çınar ağacı

Halaskargazi Caddesinde 1999 yılında yapılan yol yenilemelerinde bazı yaşlı ağaçların kök bölgeleri açıkta kalmıştır (Şekil 5.4).
