**YOL BOZULMALARININ SINIFLANDIRILMASI
MODELİNİN OLUŞTURULMASI :
PENDİK VE TUZLA İLÇELERİ ÖRNEĞİ**

Yüksek Lisans Tezi

İSTANBUL, 2013

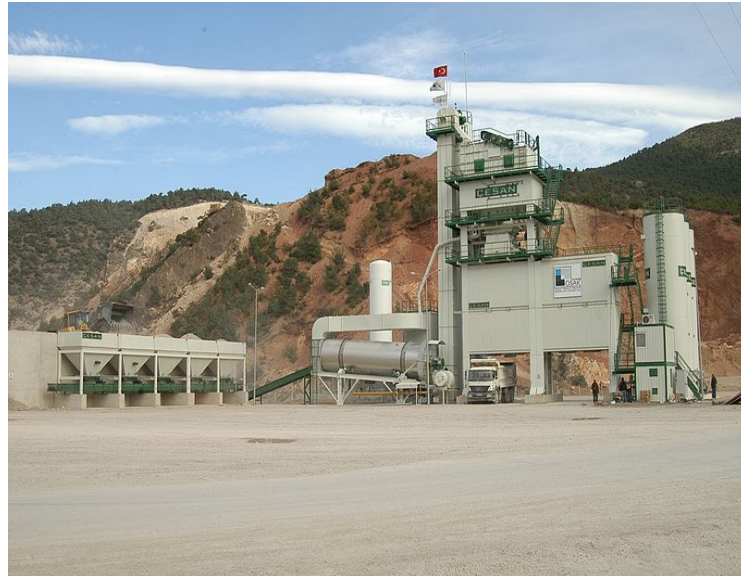
Şekil 2.5: Harman tipi asfalt plenti

Harman tipi asfalt plentlerinde sıcak agrega belirlenen oranlarda bir harman oluşturacak şekilde karıştırıcı içine ilave edilmekte ve karıştırma işleminden sonra bitümlü sıcak karışım mikserden bir harman olarak alınmaktadır. Doğrudan asfalt plentinin mikserine atılabilen ve karışımda eriyebilen 3-20 kg ağırlığındaki plastik torbalarda (torbalar paletlerde) veya 1,200 kg'lık big bag torbalarda bulunan malzeme kullanılır. Dozaj makinası kullanılması önerilir. Mikserinin kapasitesi kadar karışım malzemesini üzerine alıp bunu belli süre karıştırarak boşaltan ve sonraki karışıma hazırlık yapan ünitelerdir. Üzerlerinde elek sistemi bulunmasından dolayı istenilen karışım oranlarının mükemmel olmasını sağlarlar. Mobil ve Sabit olarak kendi içlerinde ikiye ayrılırlar. Sırasıyla Şekil 2.5'te bir harman tipi asfalt plenti, Şekil 2.6'da ise bir harman tipi asfalt plenti iç yapısı görülmektedir (İsfalt 2001).

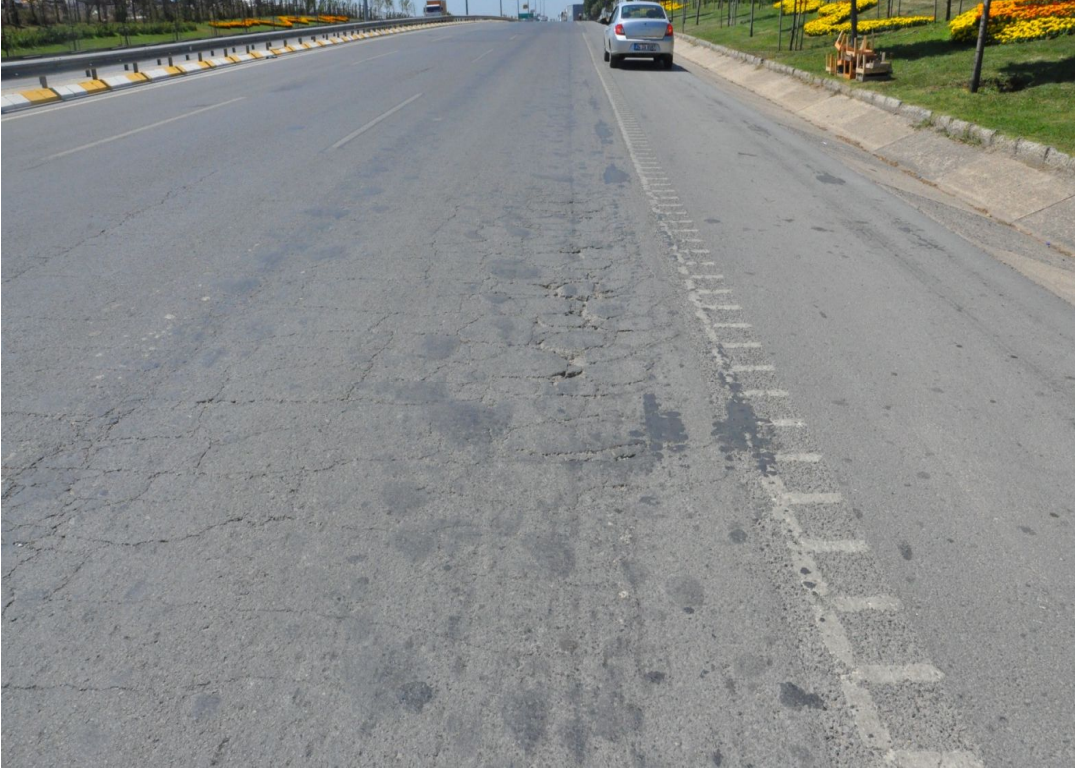
Şekil 3.1: Yorulma çatlakları (timsah sırtı çatlaklar)

Yorulma çatlakları, birbiri ile irtibatlı küçük bloklar halinde ortaya çıkan çatlaklardır. Genel olarak dingil yüklerinin çok sayıda geçişi ile oluşurlar. Bu çatlaklar daha çok taşıtların tekerlek geçişleri dahilinde ortaya çıkar ve üstyapı eksenine paralel olup, uzunlukları birkaç

Bu tip çatlaklar üstyapının alt kısmında, yüksek tekerlek yükleri sebebiyle oluşan gerilmelerle başlar ve başlangıçta yüzeye paralel boyuna çatlaklar olarak yansır. Trafik yüklerinin tekrarlanmasıyla çatlaklar birbirleriyle bağlanır, çok kenarlı bir form halini alır ve keskin açılı parçalar şeklinde tavuk kafes teli veya timsahın sırt derisine benzer bir desen alır.

Şekil 3.1'de bir yorulma çatlaęı (timsah sırtı çatlak) örneęi verilmiştir. Şekil 3.2, Şekil 3.3 ve Şekil 3.4'te ise sırasıyla düşük, orta ve yüksek yoğunluklu yorulma çatlaęı örnekleri gösterilmiştir (Shahin 2002).

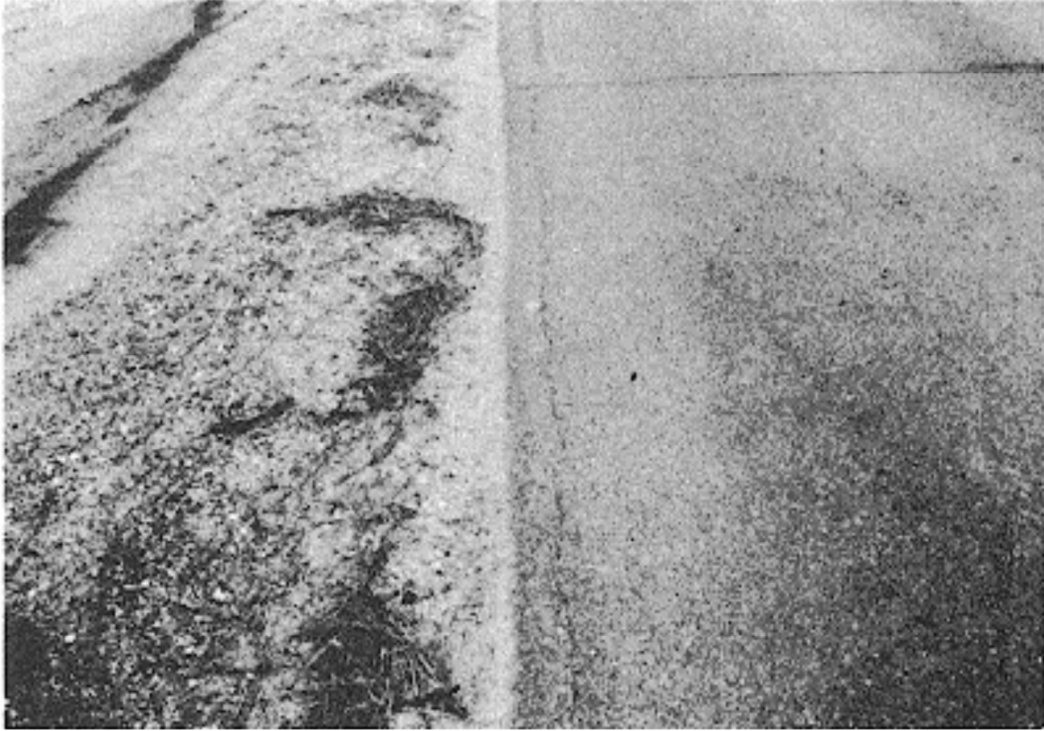
Şekil 3.8: Düşük yoğunluklu kenar çatlağı

Düşük yoğunluklu kenar çatlakları, yalnızca çatlaklar bulunmakta, herhangi bir sökülme görülmemektedir. Orta yoğunluklu kenar çatlaklarında, çatlakların yanında yer yer sökülme ve parçalanmalar görülmektedir. Yüksek yoğunluklu çatlaklarda ise hem görülen çatlakların boyutları büyüktür hem de sökülme ve parçalanma miktarları çoktur (Özen ve diğ. 2004).

Sırasıyla Şekil 3.8, Şekil 3.9 ve Şekil 3.10'da düşük, orta ve yüksek yoğunluklu kenar çatlaklarından örnekler görülmektedir.

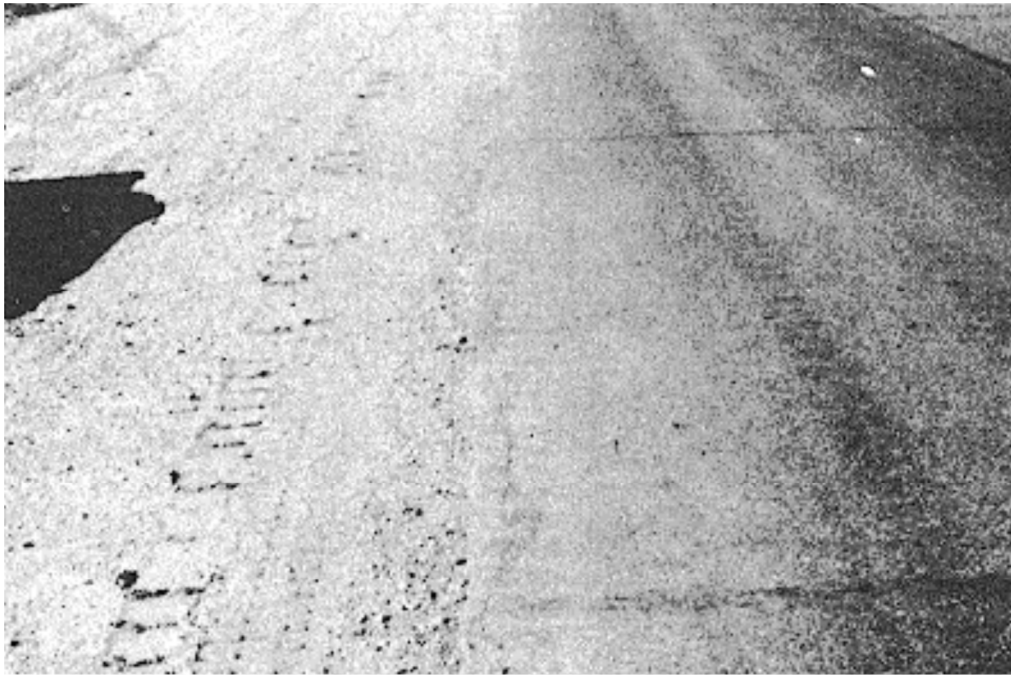
Şekil 3.11: Düşük yoğunluklu yansıma çatlağı

Bu çatlak tipinin yoğunluğu, genel olarak doldurulmuş ve doldurulmamış çatlakların genişliğine bağlı olarak belirlenir. Bu çatlak çeşidinde düşük yoğunluklu, doldurulmamış çatlak genişliği 1 cm (3/8 inç)'den az olan çatlaklar için kullanılan bir sınıflandırmadır. Bu tip yansıma çatlağının doldurulmuş çatlak genişliği herhangi bir genişlikte olabilir. Orta yoğunluklu yansıma çatlağının doldurulmamış çatlak genişliği 1 cm ile 7.6 cm (3/8 ile 3 inç) arasındadır ve doldurulmuş çatlakların etrafında düşük derecede boyuna ve enine çatlaklar gözlenir. Yüksek yoğunluklu yansıma çatlaklarının doldurulmuş veya doldurulmamış çatlakların etrafında orta veya yüksek düzeyde rasgele çatlaklar bulunur (Sönmez ve diğ. 2009). Şekil 3.11, Şekil 3.12 ve Şekil 3.13'te düşük, orta ve yüksek yoğunluklu yansıma çatlakları gösterilmiştir.

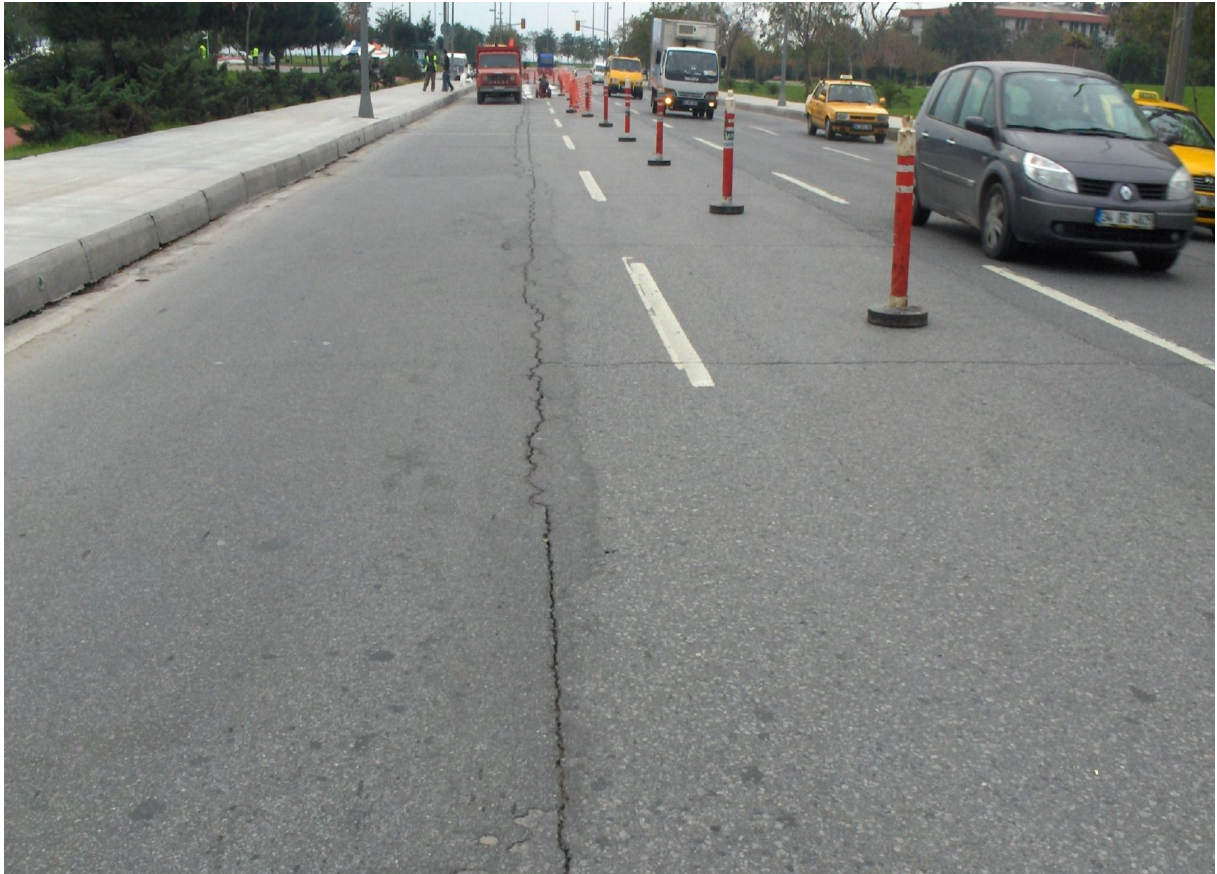
Şekil 3.14: Enine çatlaklar

Üstyapı eksen çizgisine paralel yönde oluşan çatlaklara boyuna çatlaklar, üstyapı eksen çizgisine dik yönde oluşan çatlaklara ise enine çatlaklar denir. Şekil 3.14'te bir enine çatlak örneği verilmiştir (Tunç 2004).

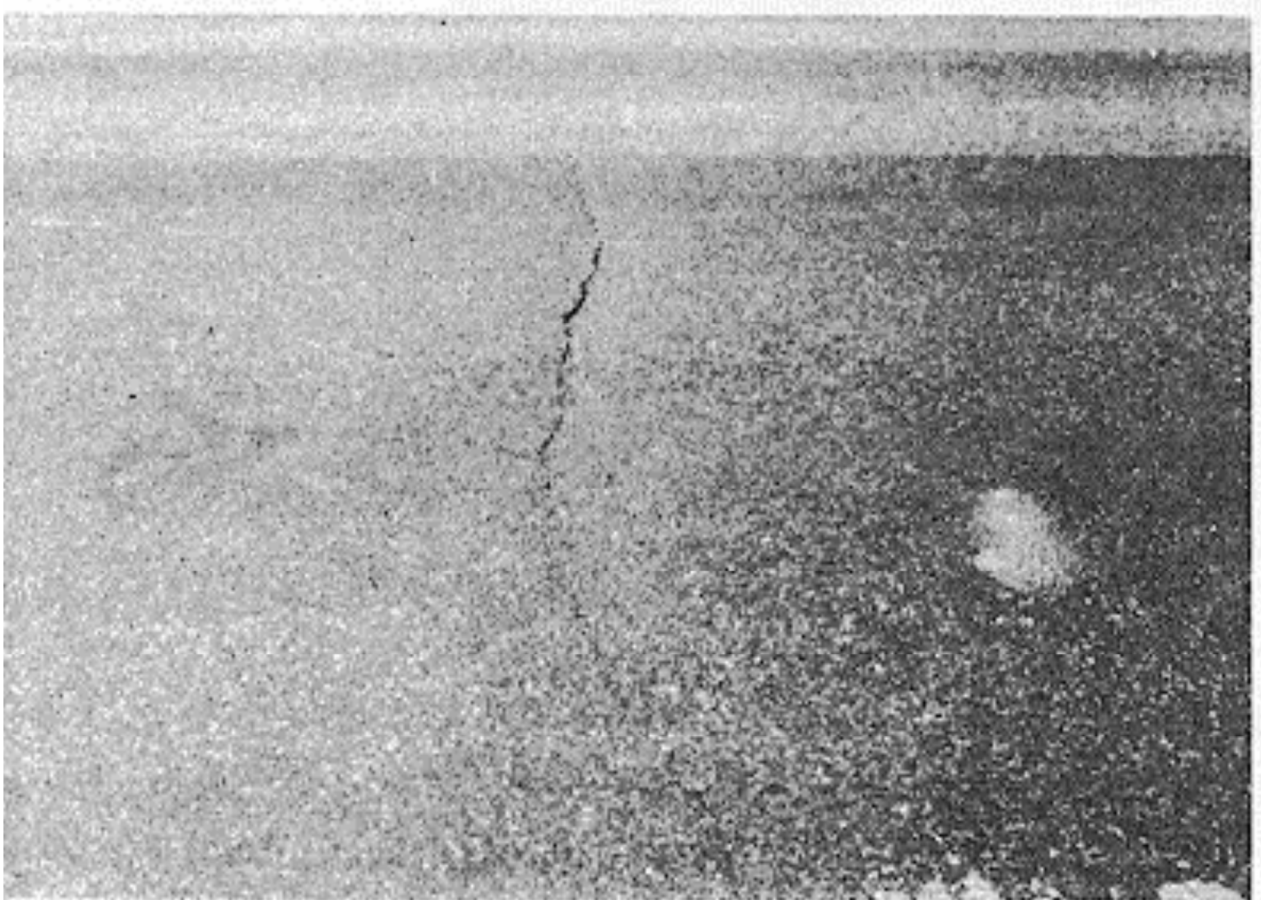
Şekil 3.15: Düşük yoğunluklu enine ve boyuna çatlak

Düşük yoğunluklu: Doldurulmamış çatlak genişliği 1 cm (3/8 inç)'den az ve doldurulmuş çatlak genişliği herhangi bir genişliktedir.

Şekil 3.15, Şekil 3.16 ve Şekil 3.17'de düşük, orta ve yüksek yoğunluklu enine ve boyuna çatlaklar görülmektedir.

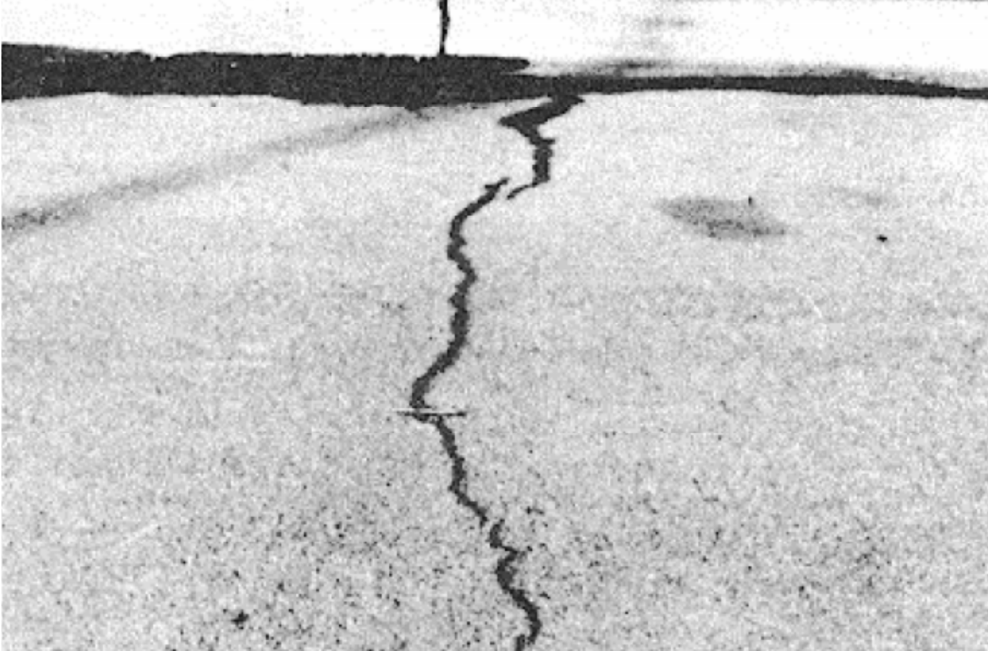
Şekil 3.16: Orta yoğunluklu enine ve boyuna çatlak

Orta yoğunluklu : Doldurulmamış çatlak genişliği 1 cm ile 7.6 cm (3/8 ile 3 inç) arasındadır ve doldurulmuş çatlakların etrafında düşük derecede boyuna ve enine çatlaklar gözlenir.

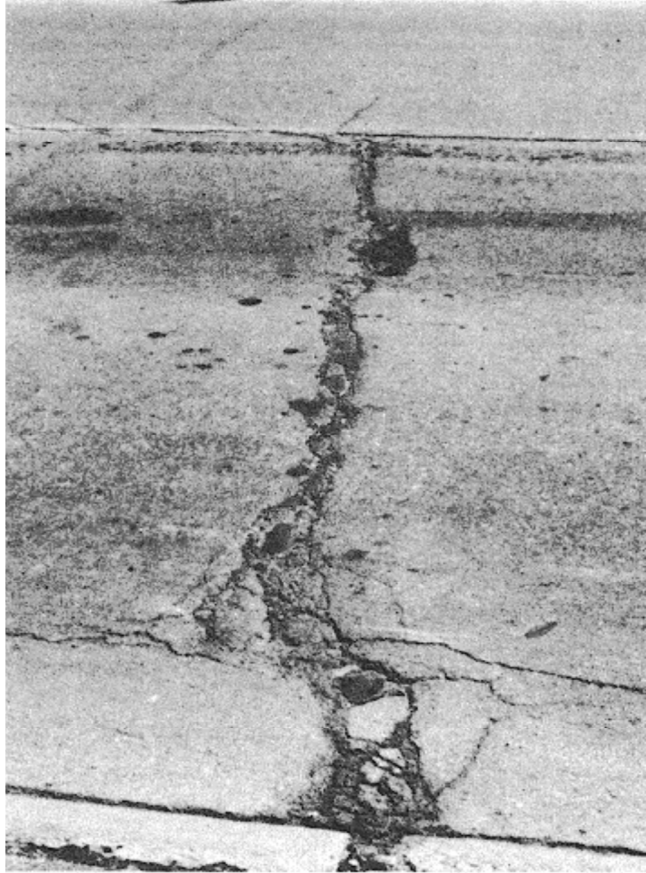
Şekil 3.17: Yüksek yoğunluklu enine ve boyuna çatlak

Yüksek yoğunluklu : Doldurulmuş veya doldurulmamış çatlakların etrafında orta veya yüksek düzeyde rasgele çatlaklar bulunur. Doldurulmamış çatlak genişliği 7.6 cm (3 inç)'den fazladır. Ayrıca çatlaklarda yoğun düzeyde kırılmalar gözlemlenir (Tunç 2004).

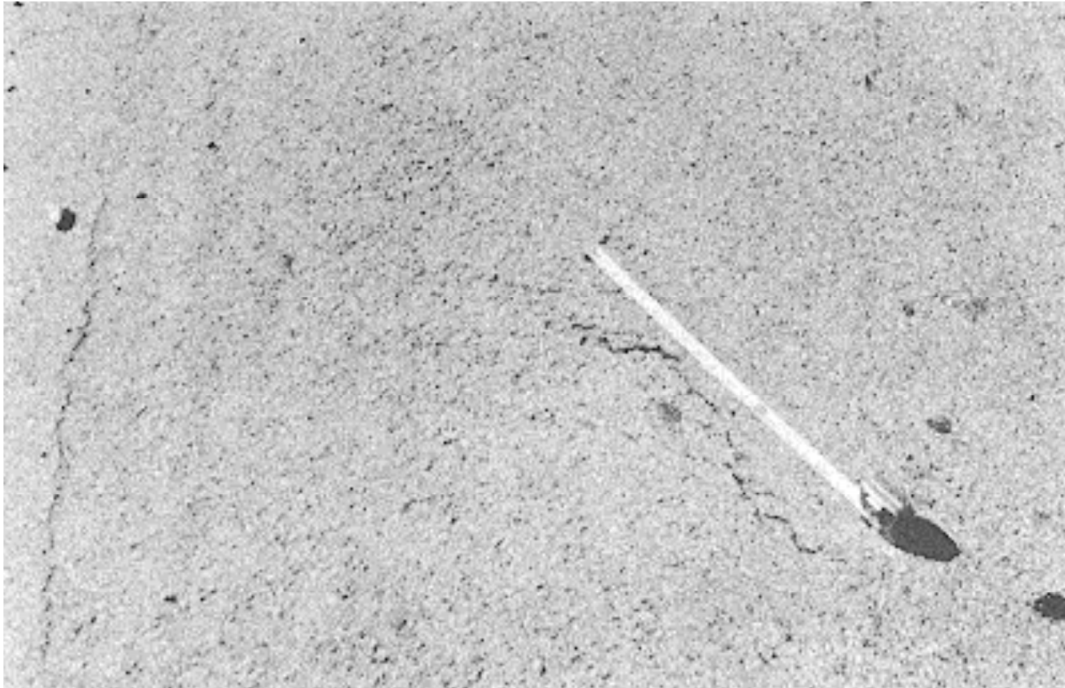
Şekil 3.18: Düşük yoğunluklu tabaka kayması çatlakları

Tabaka kayması çatlakları üstyapı yüzeyinde trafik yönünden bağımsız, yarım ay veya hilal şeklinde görülen çatlaklardır. Bu tip bozulmalar genellikle düşük dirençli karışımlarda ve üstyapılarda bağlayıcı tabakalarla doğal zemin arasında kalan alandaki zayıf olan tabakaların trafiğin etkisi ile kayması sonucunda oluşur. Yoğunluk sınıflandırması şu şekildedir :

Düşük yoğunluklu: Düşük seviyede ve dolgu yapmaya ihtiyaç duyulmayan çatlaklar mevcuttur. Orta yoğunluklu : Çatlak genişliği yer yer dolgu yapmaya ihtiyaç duyulur hale gelmiş, parçalanma ve sökülmeler oluşmaya başlamıştır. Yüksek yoğunluklu : Ortalama çatlak genişliği 2.54 cm (1 inç)'den büyük çatlaklar oluşmuş ve önemli miktarda parçalanma ve sökülmeler oluşmaya başlamıştır (Kırbaş 2007).

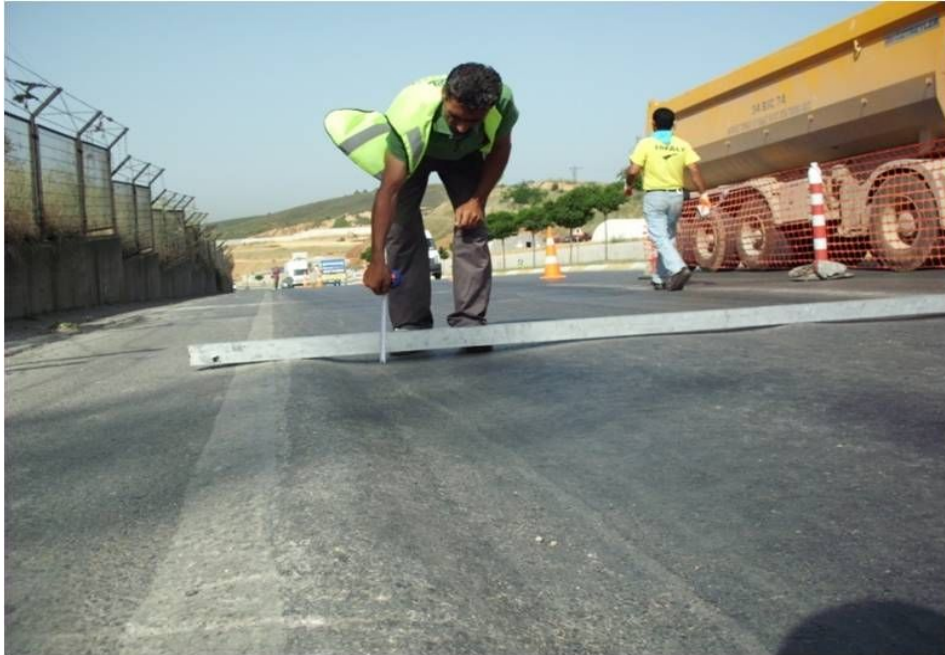
Şekil 3.21: Tekerlek izi olukları

Tekerlek izi olukları, asfalt betonu kaplamalarında sık görülen, gerek teknik ve gerekse ekonomik açıdan çok önemli kabul edilen bozulma tipidir. Tekerlek izleri, kaplamanın altındaki bir ya da birden fazla tabakada, trafik tesirinin neden olduğu konsolidasyon ya da yanıl hareketler veya trafik tesiri ile kaplamanın kendisinden oluşan yer deęiřtirmeleri sonucu meydana gelebilir. Tekerlek izleri taşıtların tekerleklerinin geđtięi alanlarda görülen yüzey oturmalarıdır. Bozulmanın görüldüęü alanlarda tekerlek izi kenarları boyunca yukarı doğru kabarmalar olur aynı zamanda yağmur yağdıktan sonra bu bölgelerde sular birikir. Tekerlek izlerinin olduęu bölgelerde tekrarlı ve yoğun trafik yüklerinden dolayı üstyapı ve alt yapının tüm tabakalarında kalıcı deformasyonlar oluşur. Önemli yoğunlukta tekerlek izinin oluştuęu bölgelerde üstyapıda ciddi yapısal kayıpların olduęu rahatlıkla söylenebilir (Uluçaylı 1975). Şekil 3.21’de örnek bir tekerlek izi oluşu görülmektedir.

Oluklar, derinliklerine göre düşük yoğunluklu, orta yoğunluklu ve yüksek yoğunluklu olarak gruplandırılır. Ortalama derinliđin 0.64-1.27 cm (1/4-1/2 inç) arasında olduđu oluklar düşük yoğunluklu; ortalama derinliđin 1.27-2.54 cm (1/2-1 inç) arasında olduđu oluklar orta yoğunluklu; ortalama derinliđin 2.54 cm (1 inç)'den büyük olduđu oluklar ise yüksek yoğunluklu olarak ifade edilir. Şekil 3.22, Şekil 3.23, Şekil 3.24'te sırasıyla düşük, orta ve yüksek yoğunluklu tekerlek izi oluk örneđi gösterilmiştir.

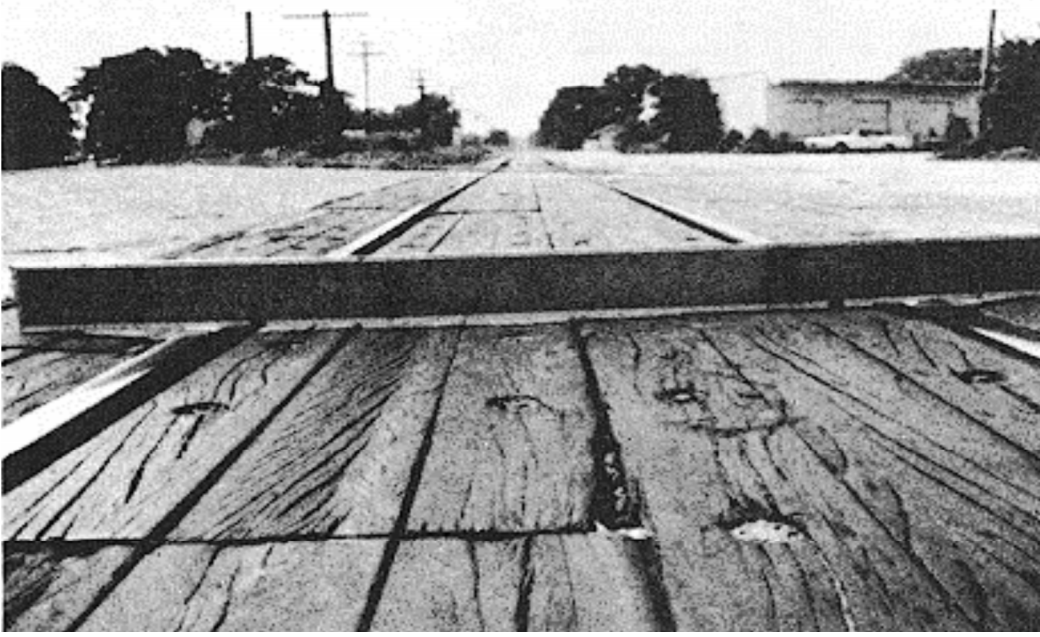
Şekil 3.37: Düşük yoğunluklu demiryolu geçişi

isimlendirilir. Buna göre sürüş konforunda az bir kayba yol açan demiryolu geçişleri, düşük yoğunluklu; sürüş konforunda orta derecede bir kayba yol açan demiryolu geçişler, orta yoğunluklu; sürüş konforunda çok kayba yol açan demiryolu geçişler, yüksek yoğunluklu olarak isimlendirilmektedir (Kırbaş 2007). Şekil 3.37, Şekil 3.38 ve Şekil 3.39’da düşük, orta ve yüksek yoğunluklu demiryolu geçişlerinden örnekler görülmektedir.

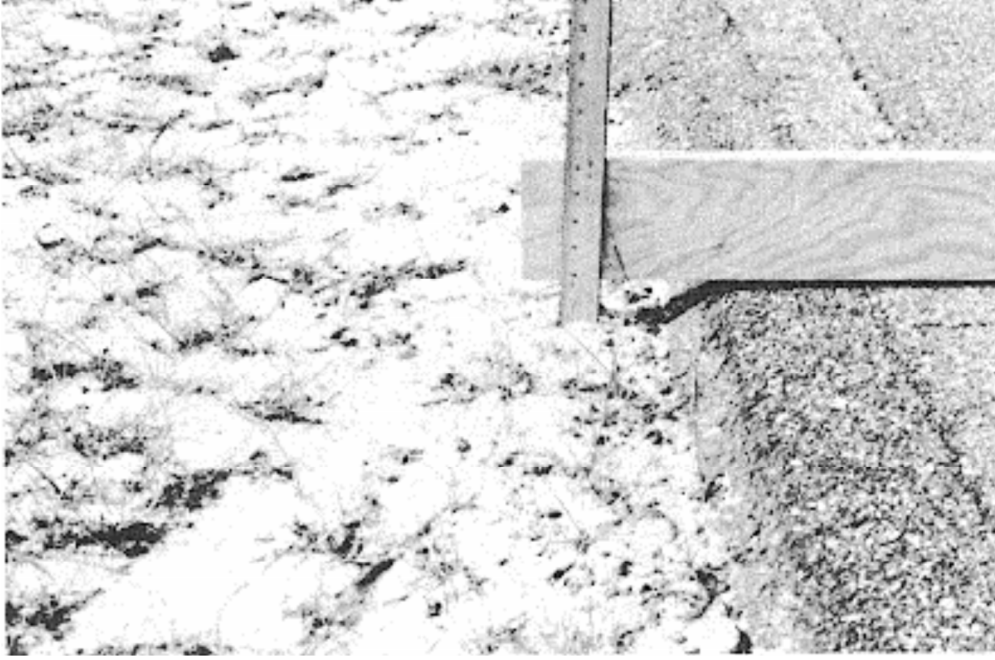
Şekil 3.43: Düşük yoğunluklu kenar/banket düşüklüğü

Şekil 3.43, Şekil 3.44 ve Şekil 3.45'te düşük, orta ve yüksek yoğunluklu kenar/banket düşüklüklerine örnekler verilmiştir.

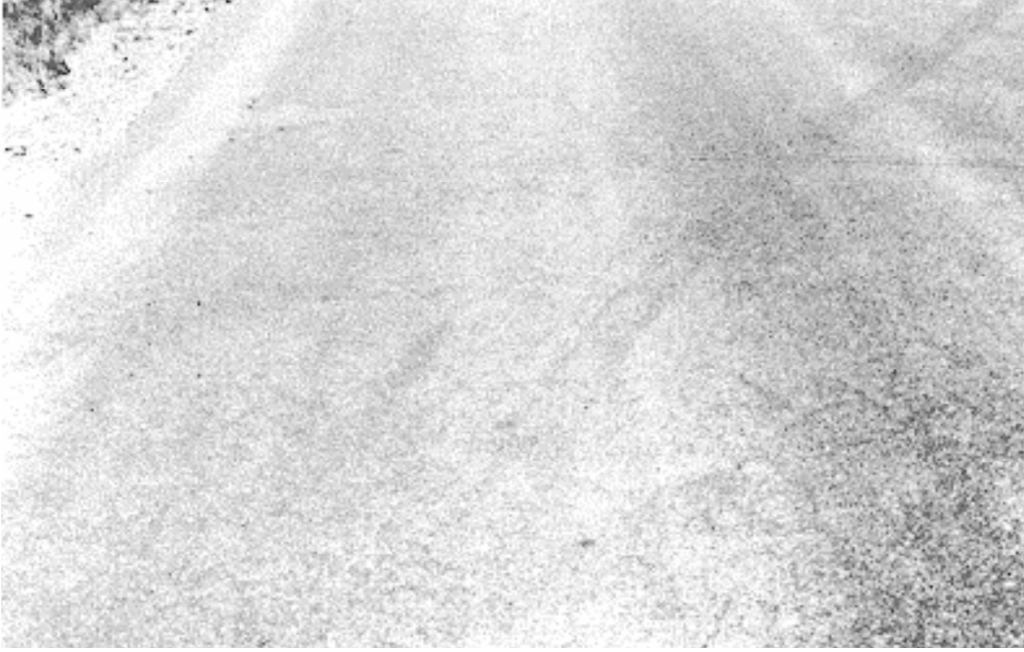
Şekil 3.49: Düşük yoğunluklu kuma

haftasında yapışkanlık özelliği görülebilir. Yüksek yoğunluklu kusmalar oldukça geniş alanlara yayılmış olur ve tekerleklerle veya ayakkabılara yılın birçok haftasında yapışkanlık özelliği görülebilir (Kırbaş 2007). Şekil 3.49, Şekil 3.50 ve Şekil 3.51’de düşük, orta ve yüksek yoğunluklu kuma örnekleri verilmiştir.

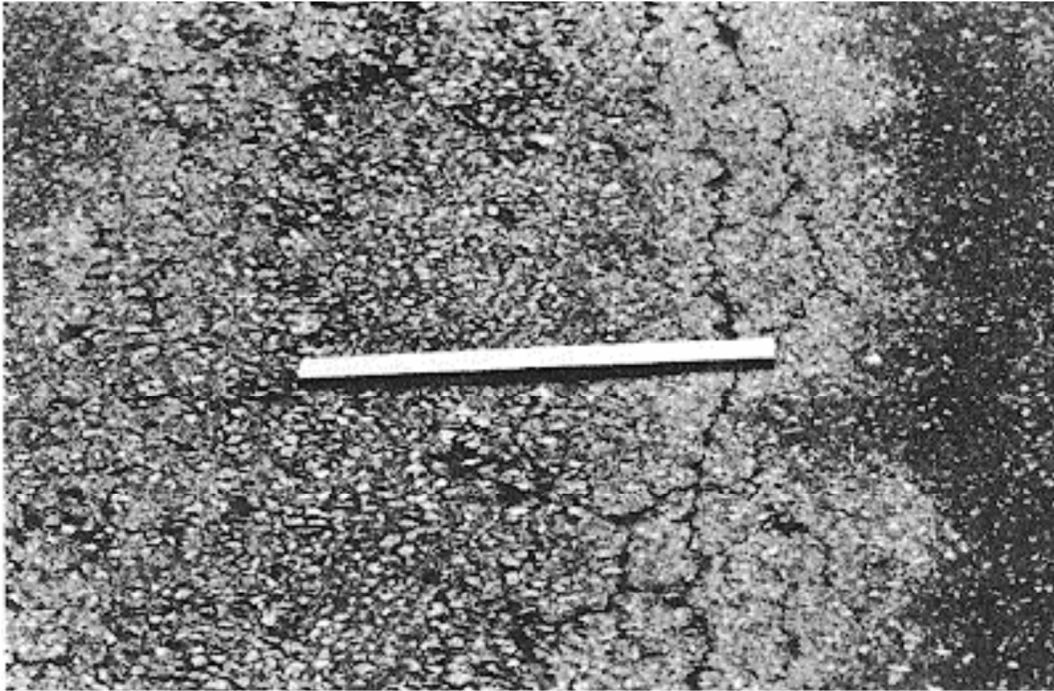
Şekil 3.53: Düşük yoğunluklu sökülme ve ayrışma

Yüksek yoğunluklu sökülme ve ayrışmalarda agregalar veya bağlayıcı malzemelerde önemli miktarda aşınmalar gözlemlenir ve üstyapı dokusunda ciddi düzeyde çukurlaşmalar görülür. Çukurlaşan bölgelerde maksimum 10.16 cm (4 inç) çapında ve 7.62 cm (3 inç) derinliğinde çukurluklar görülür. Bu uzunluklardan büyük alanlarda bozulmalar oyulmalar olarak değerlendirilir (Kırbaş 2007). Şekil 3.53, Şekil 3.54 ve Şekil 3.55'te düşük, orta ve yüksek yoğunluklu sökülme ve ayrışma örnekleri verilmektedir.

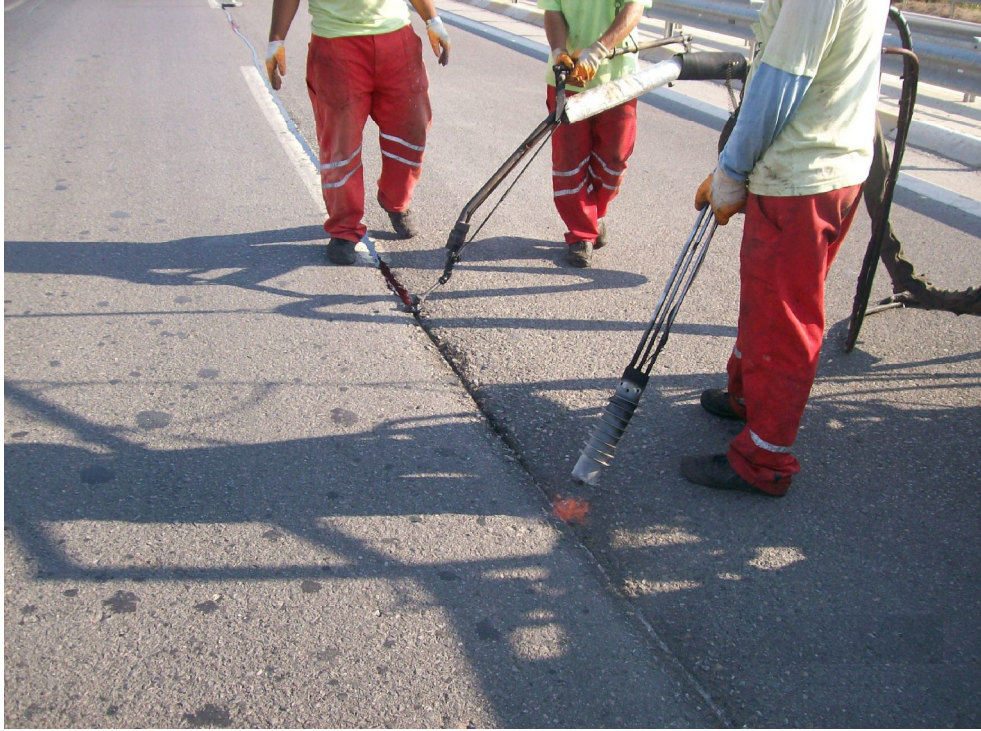
Şekil 4.7: Pendik Sabiha Gökçen TEM bağlantı yolu karayolu üstyapısı bozulma örneği

Şekil 4.7'de bu yoldaki karayolu üstyapı bozulmalarından bir örnek görülmektedir.

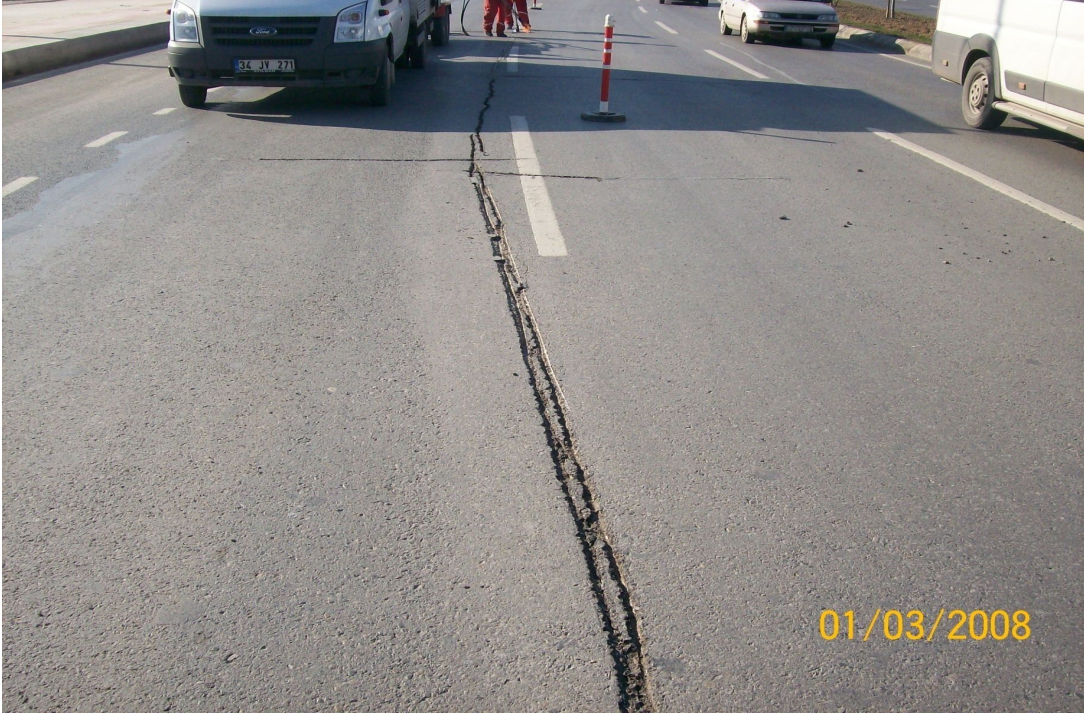
Şekil 4.9: Pendik sahil yolu karayolu üstyapısı bozulma örneği

Şekil 4.9’da, Şekil 4.10’da ve Şekil 4.11’de Pendik Sahil Yolu karayolu üstyapısında bulunan bozulmalardan örnekler gösterilmiştir.

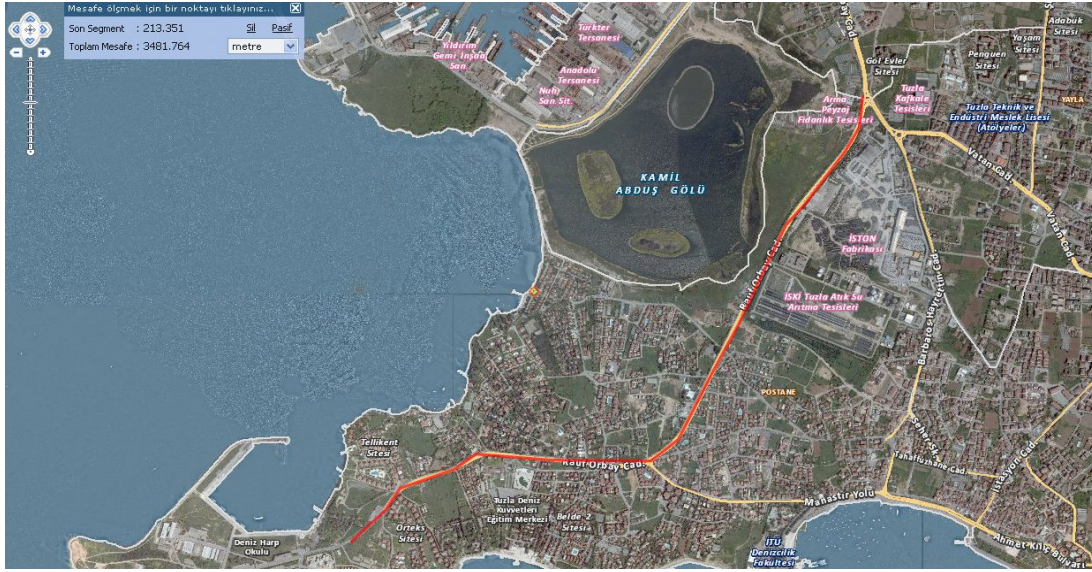
Şekil 4.14: Tuzla Rauf Orbay Caddesi

Şekil 4.14'te Tuzla ilçesi Rauf Orbay Caddesi ve Tablo 4.15'te Tuzla ilçesi Rauf Orbay Caddesi için gerçekleştirilen esnek üstyapı değerlendirmesinin sonuçları görülmektedir.

ESNEK ÜSTYAPI DEĞERLENDİRME FORMU		
YOL ÖZELLİKLERİ		
YOL VEYA CADDE ADI	TUZLA RAUF ORBAY CADDESİ	
YOLUN ENİ*BOYU	3481 * 13	
TARİH	12.10.2011	
BOZULMA DEĞERLENDİRİLMESİ		
BOZULMA ÇEŞİDİ	ARALIK	VERİLEN NOT
ENİNE ÇATLAKLAR	0-5	3
BOYUNA ÇATLAKLAR	0-5	2
TİMSAH SIRTI ÇATLAKLAR	0-10	10
BÜZÜLME ÇATLAKLARI	0-5	2
TEKERLER İZİ OLUŞUMU	0-10	8
ONDÜLASYONLAR	0-5	4
SÖKÜLMELER	0-5	4
ÇÖKME VEYA ÖTELENMELER	0-10	10
ÇUKURLAŞMALAR	0-10	8
AŞIRI ASFALT	0-10	3
CİLANANMIŞ AGREGA	0-5	4
YETERSİZ DRENAJ	0-10	6
GENEL SÜRÜŞ KALİTESİ	0-10	8
TOPLAM		82
KARAR		YENİDEN YAPILACAK

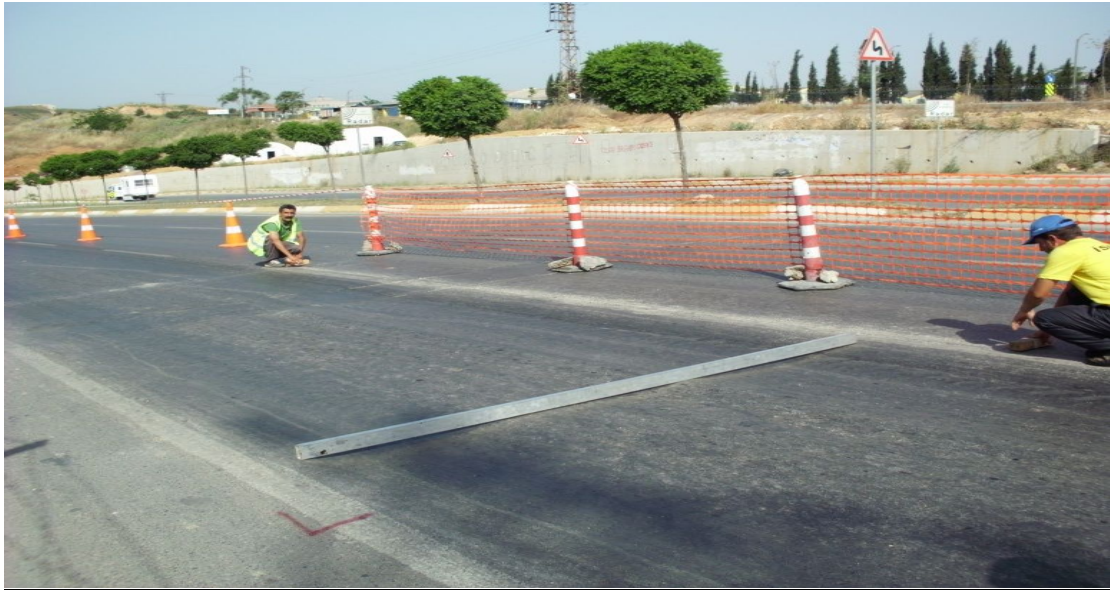
Şekil 4.16: Tuzla Aydınlı Yolu Caddesi karayolu üstyapısı bozulma örneği

Şekil 4.16, Şekil 4.17 ve Şekil 4.18'de Tuzla Aydınlı Yolu Caddesi karayolu üstyapısı bozulmalarından örnekler görülmektedir.
