**İSTANBUL'DA İŞLEV DEĞİŞİKLİĞİNE
UĞRAMIŞ MİMAR SİNAN HAMAMLARI:
ORTAKÖY HAMAMI ÖRNEĞİ**

Yüksek Lisans Tezi

İSTANBUL, 2014

**FEN BİLİMLERİ ENSTİTÜSÜ
İÇ MEKAN TASARIMI**

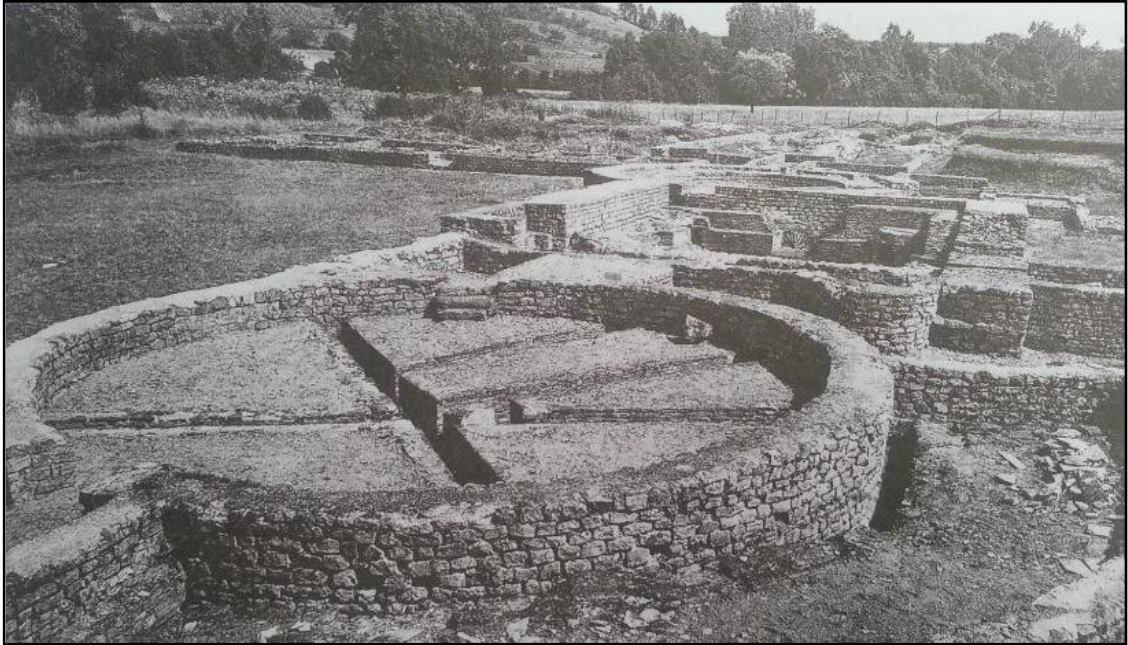
Şekil 3.36: Kanallı *hypocaust* sistemi

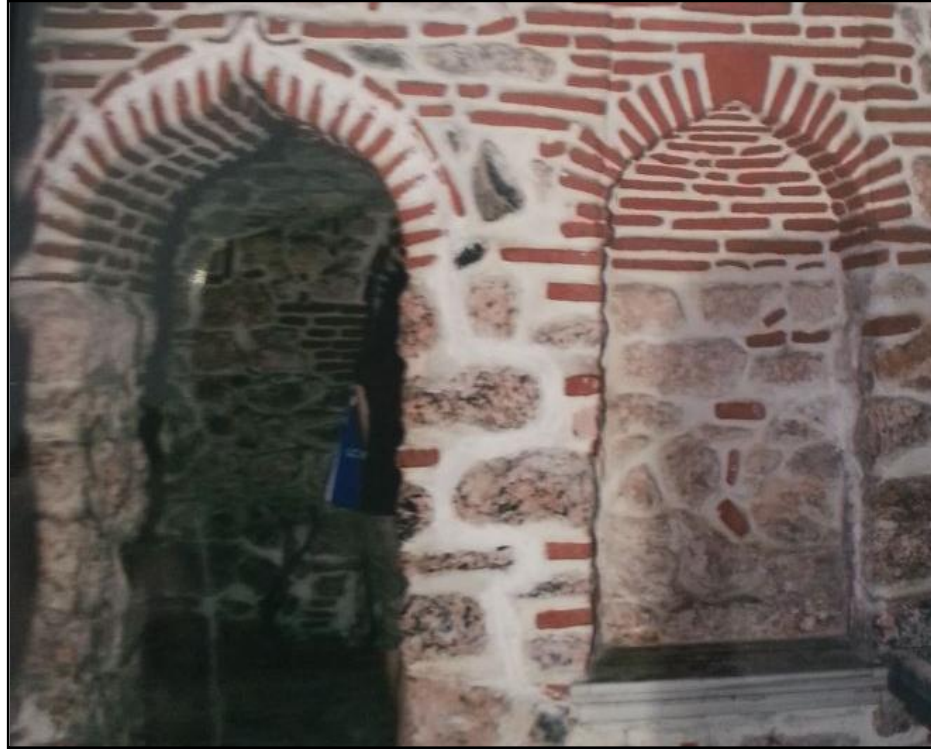
Şekil 3.38: Kapı ve niş üzerinde kemer

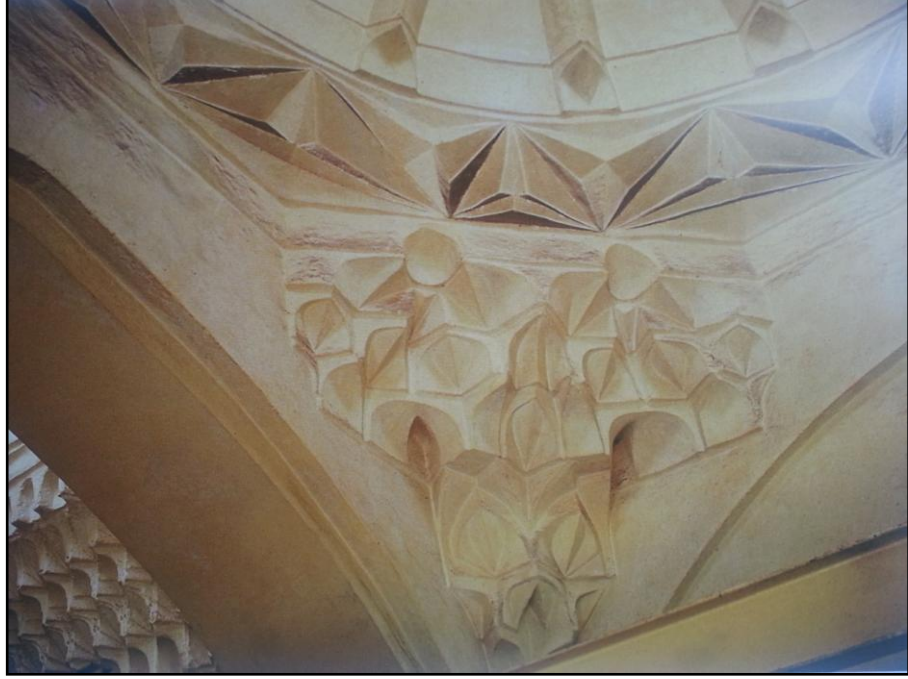
Şekil 3.39: Kubbeye geçişte mukarnashı pandantif ve türk üçgenleri

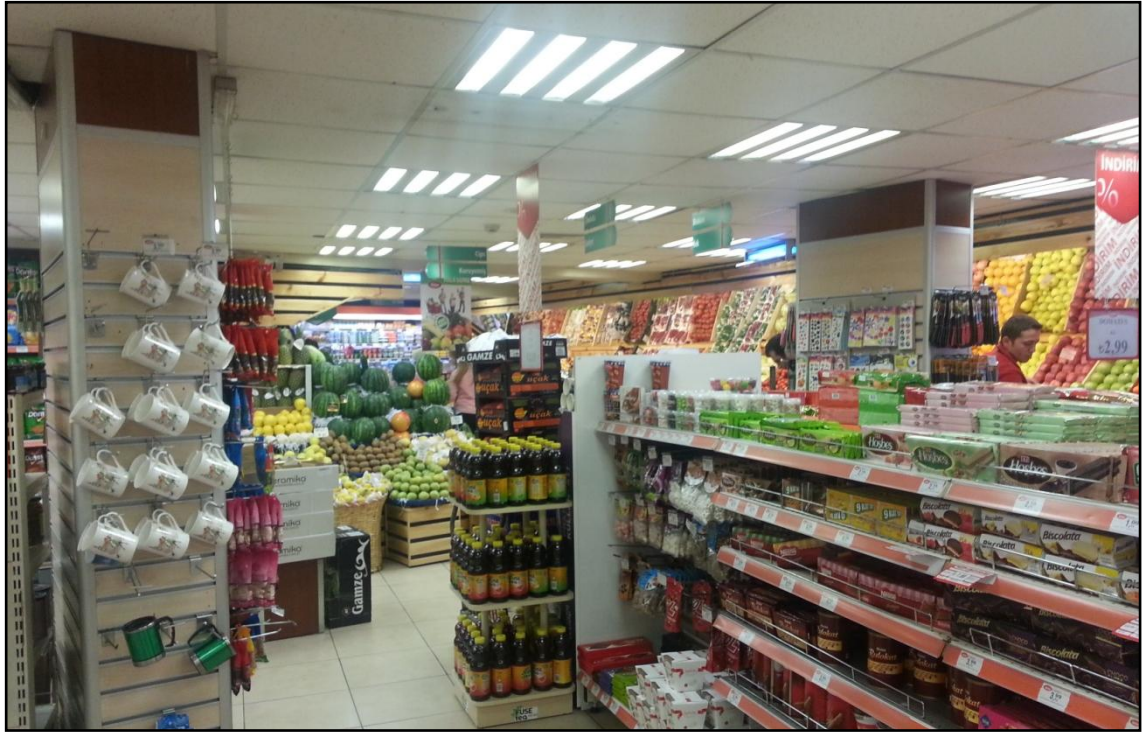
Şekil 5.25: İç mekan

İç mekanda betonarme sistemin bir parçası olan kolonlar bulunmaktadır. Ayrıca asma tavan ile basık bir mekan ortaya çıkmıştır.

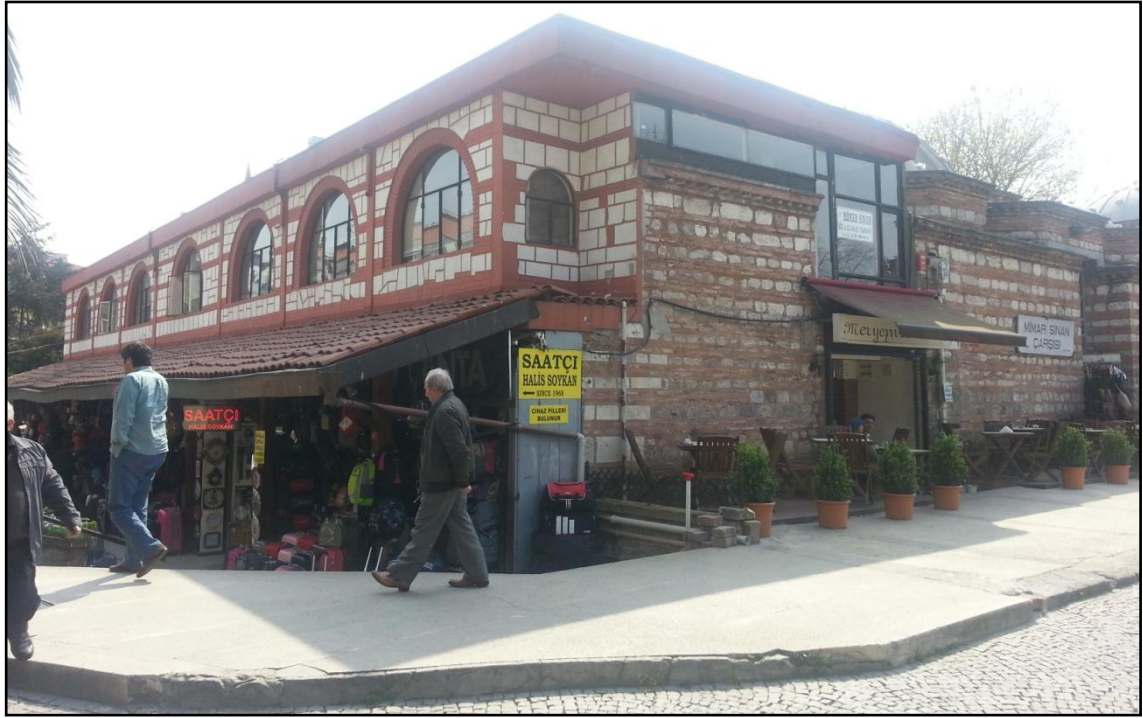
Şekil 5.52: Külhan duvarına yapılan ek yapının görünümü

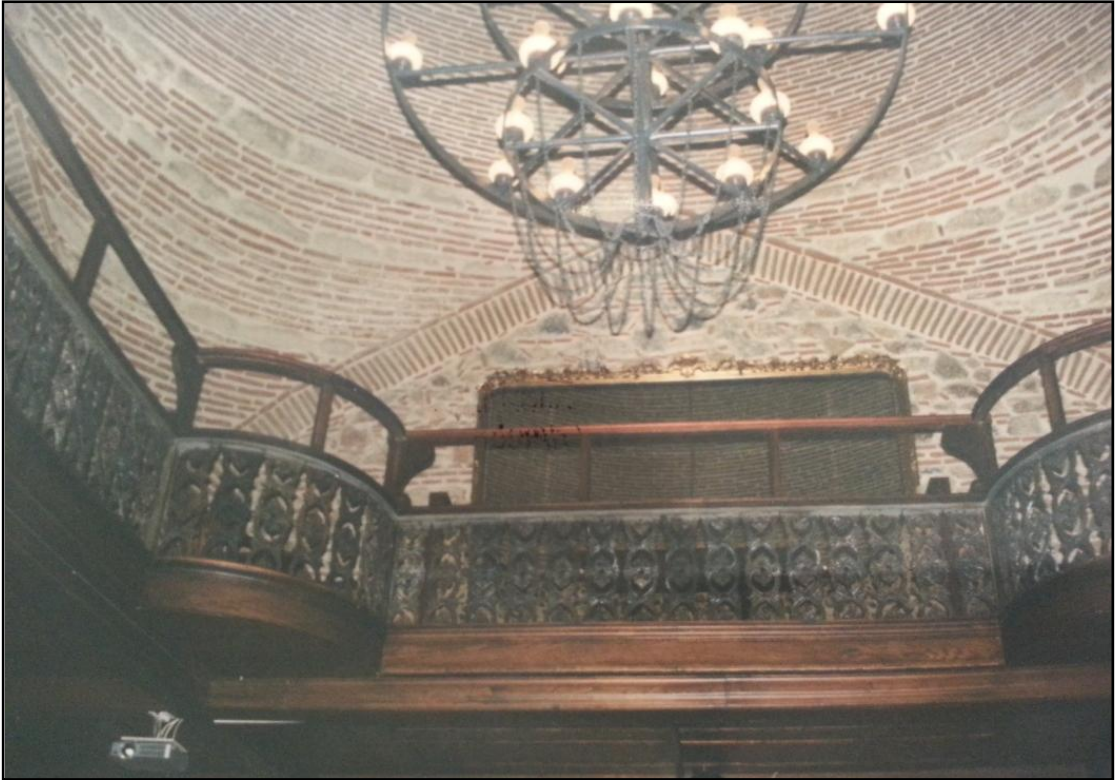
Şekil 6.17: Soyunmalık aydınlatması

Düseyde kullanılan aydınlatma elemanı ve dekoratif olsun diye gerilen kumaşlar kubbenin okunmasını zorlaştırmakta ve bütünlüğünü bozmaktadır. Asma kat, yapılan korkuluklar ve kubbenin altındaki varaklı ayna yapıyla tam bir kontrast durumundadır. Birbirleriyle bile ilişkileri kurulamazken, soyunmalıkla ilişkisinden söz dahi edilemez.
