METROBÜS GÜZERGAHINDA KULLANILAN HALATLI
OTOKORKULUKLARIN İNCELENMESİ VE ALTERNATİF
SİSTEMLERİN GÜVENLİK DAYANIMININ
BELİRLENMESİ

YÜKSEK LISANS TEZİ

OKTAY MUTLU

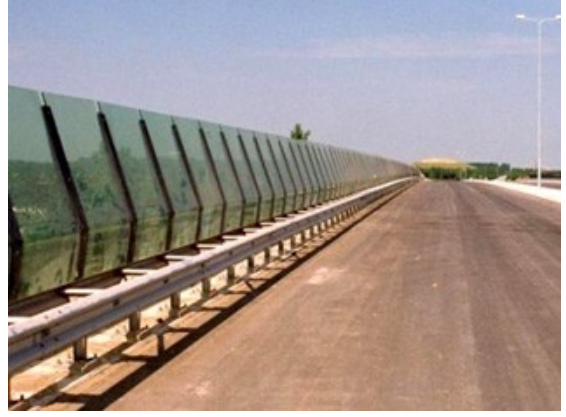
Şekil 3.1: Çelik Raylı Otokorkuluk Tipleri

1. Basit otokorkuluk (B.O.)
2. Basit mesafeli otokorkuluk (B.M.O.)
3. Çift otokorkuluk (Ç.O.)
4. Çift mesafeli otokorkuluk (Ç.M.O.)
5. Ağır hizmet tipi otokorkuluk
6. Köprü koruyucu basit otokorkuluk
7. Köprü koruyucu ağır hizmet tipi otokorkuluk

Basit mesafeli otokorkuluklar, çift mesafeli otokorkuluklar ve çift otokorkuluklar başka direk konstrüksiyonlar ve kısmen daha kısa direk mesafeleri ile köprülerde ve diğer mühendislik yapılarında kullanılır.

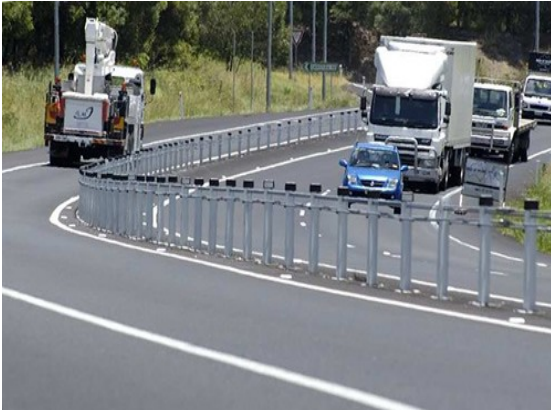
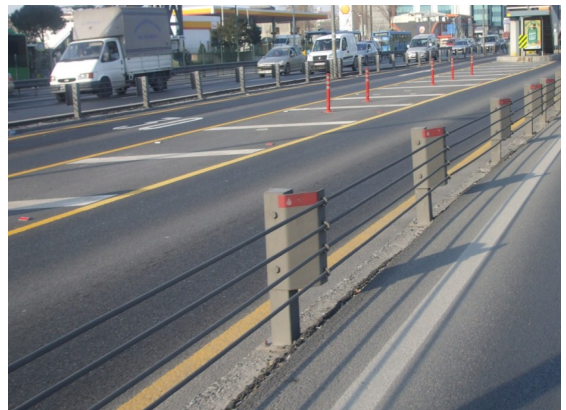
Şekil 3.2: Çelik Halatlı Otokorkuluk Tipleri

1. Çelik halatlı basit otokorkuluklar
2. Tek yönlü köprü tipi çelik halatlı otokorkuluklar
3. Çift yönlü köprü tipi çelik halatlı otokorkuluklar

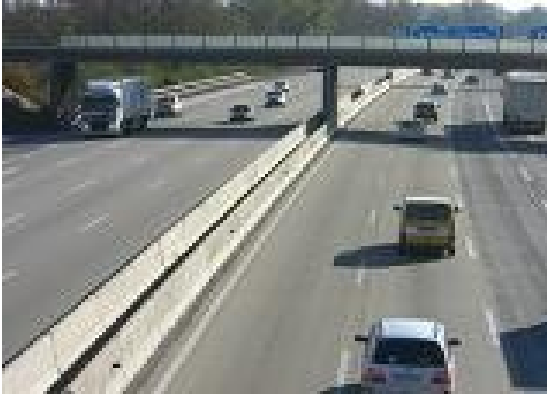
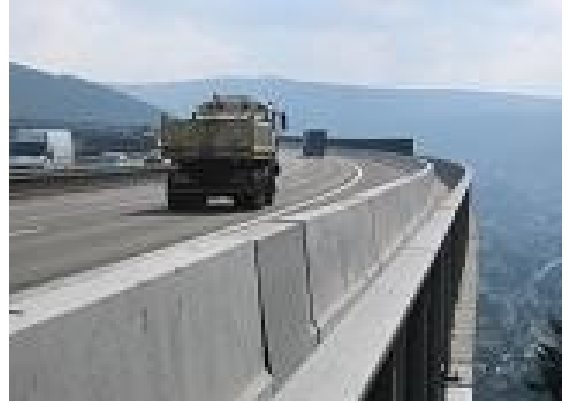
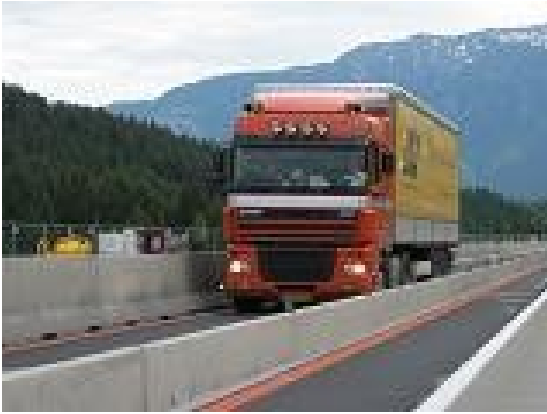
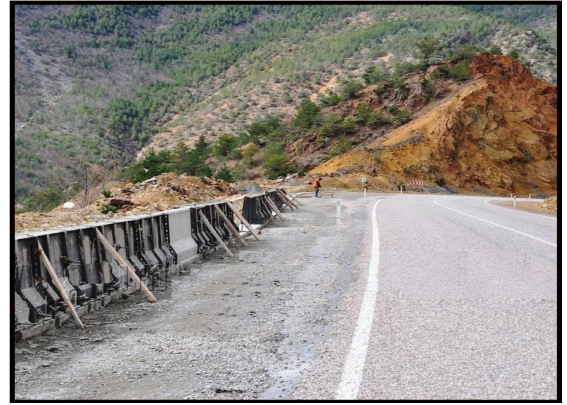
Şekil 3.3: Beton Otokorkuluk Tipleri

Beton otokorkuluklar genelde betondan yapılan ve özel bir şekli olan (new-jersey profili) rijit otokorkuluk sınıfına girmektedir. Dar refüjlü bölünmüş yollarda fiziksel ayrımı sağlamak için kullanılan beton ayraçlardır. belirgin bir şekli ve ölçüsü vardır. new jersey otokorkuluki ismini almasının sebebi, ilk beton otokorkulukin 1955 yılında new jersey de kullanılmış olmasıdır. Zaman içerisinde şekli şemali değişmiş ve bugünkü boyutlarına ulaşmıştır. Tek yönlü otokorkuluk tiplerinde asfalttan yüksekliği 80 cm üst genişliği 15-20 cm taban genişliği 57 cm dir. Çift yönlü beton otokorkuluklerde ise taban genişliği 68 cm kadar çıkmaktadır.

Özel durumlarda benzeri çelik konstrüksiyonlar da kullanılabilir. Orta refüjde veya yolun dış kenarında kullanılma durumuna göre, çeşitli beton otokorkuluk tipleri vardır.

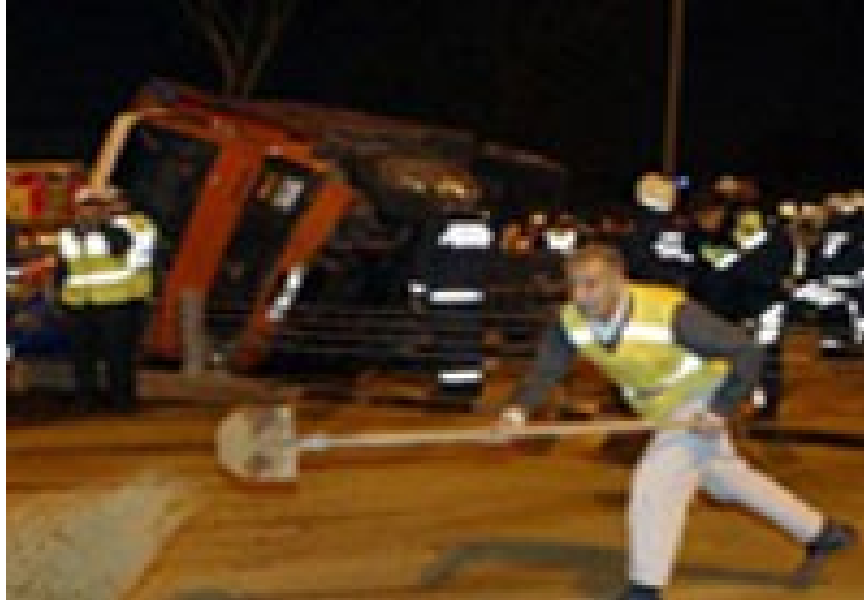
Şekil 5.1: 30 Nisan 2008 tarihli kaza

E-5 Karayolu Sefaköy mevkiinde kontrolden çıkan kamyon metrobüs hattına devrildi. Kaza sırasında kamyonun girdiği metrobüs hattı bir süre çift taraflı olarak trafiğe kapandı. Devrilen kamyonunda yüklü bulunan tekstil parçaları yola savrulurken, aracın deposundan sızan akaryakıt, korkuya neden oldu. Olay yerine gelen itfaiye ekiplerinin çalışması sonucu temizlenen metrobüs hattı daha sonra trafiğe açıldı. Bu sırada E-5 karayolu trafiğinde de aksamalar yaşandı.

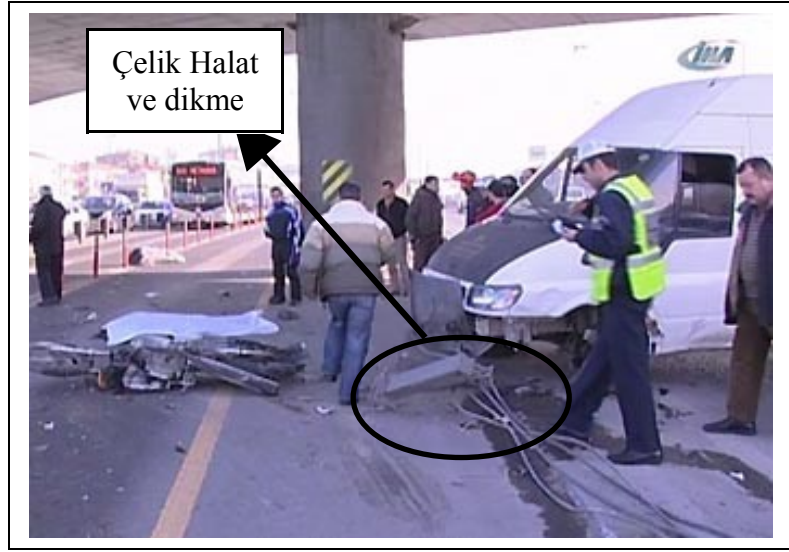
Şekil 5.2: 22 Ocak 2009 tarihli kaza

Avcılar'dan Topkapı istikametine seyreden 34 AY 6143 plakalı minibüsün sürücüsü, E5 Karayolu İncirli Köprüsü altında aracının direksiyon hakimiyetini kaybetti. Minibüs 34 AF 4401 plakalı motosikleti metrobüs yolunun otokorkuluklarına sıkıştırdı. Otokorkuluk ile minibüs arasında sıkışan motosiklet sürücüsü otokorkulukları aşarak metrobüs yoluna savruldu.

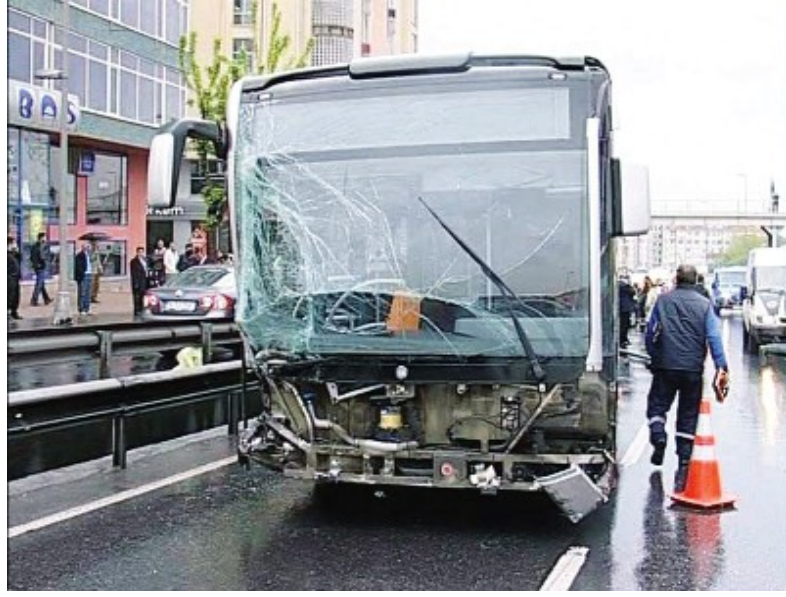
Şekil 5.3 : 04 Mayıs 2009 tarihli kaza

Avcılar'da Metrobüsün kendi yolundan çıkarak 2 araca çarptığı dehşet verici kazada can kaybı olmaması mucizedir. Zincirlikuyu'ndan Avcılar'a gitmekte olan metrobüs, Şükrübey mevkiinde saat 11.00 sıralarında lastiğinin patlaması sonucu kontrolden çıktı. Metrobüs otokorkulukları devirerek Avcılar istikametine E-5 otoyoluna giren metrobüs, seyir halindeki 2 otomobile çarptıktan sonra yol üzerindeki otokorkuluklara çarparak durabildi.

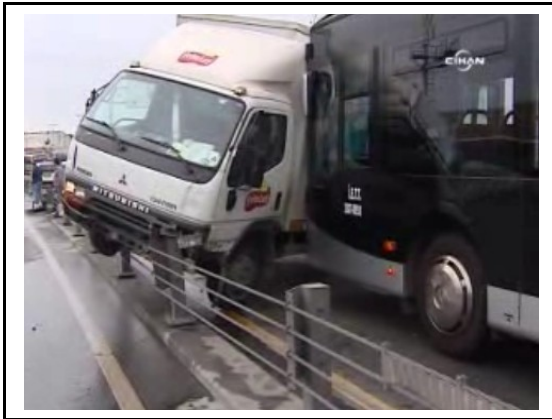
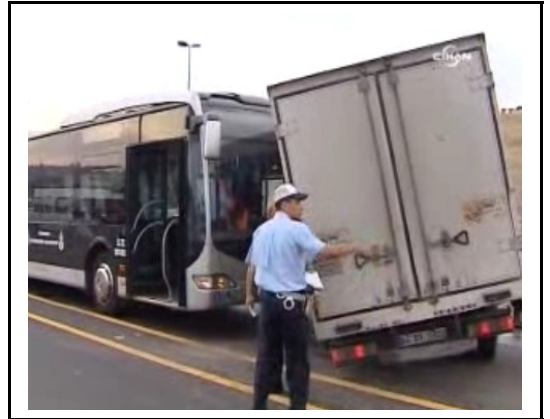
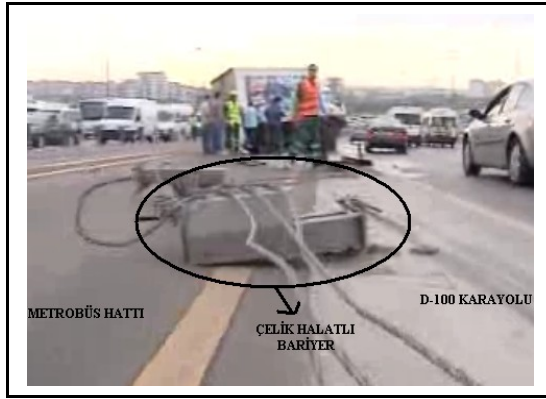
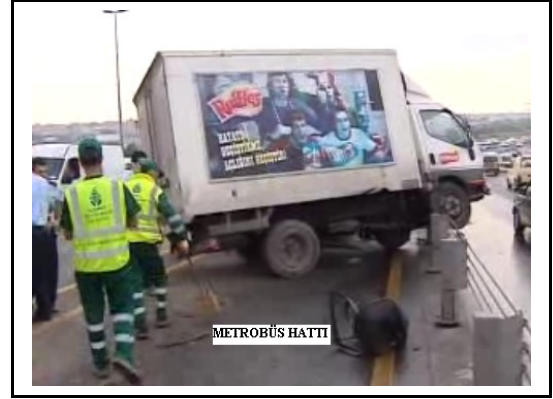
Şekil 5.4: 04 Haziran 2009 tarihli kaza
Kaynak: <http://www.tumgazeteler.com/?a=5161402>

Küçükçekmece Sefaköy rampasında direksiyon hakimiyetini kaybeden bir kamyonet, metrobüs yoluna girerek metrobüsle çarpıştı. Kazada yaralanan olmazken, aracın kaldırılmasının uzun sürmesi nedeniyle metrobüs seferleri aksadı. Avcılar'dan Topkapı istikametine seyreden 34 DY 5813 plakalı kamyonetin sürücüsü hafif yağış nedeniyle direksiyon hakimiyetini kaybederek, çelik halatlı otokorkulukleri parçalayıp metrobüs yoluna girdi. Bu sırada boş olarak Avcılar'a yolcu almaya giden 34 TN 2743 plakalı metrobüsle kafa kafaya çarpıştı.

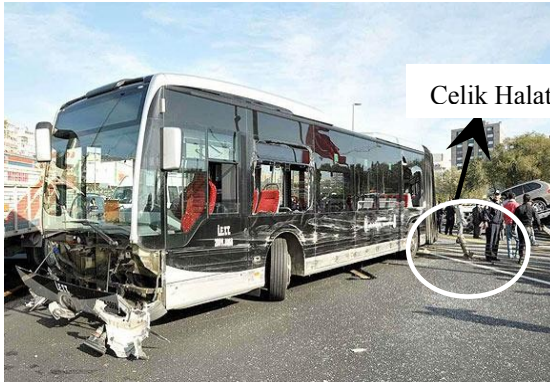
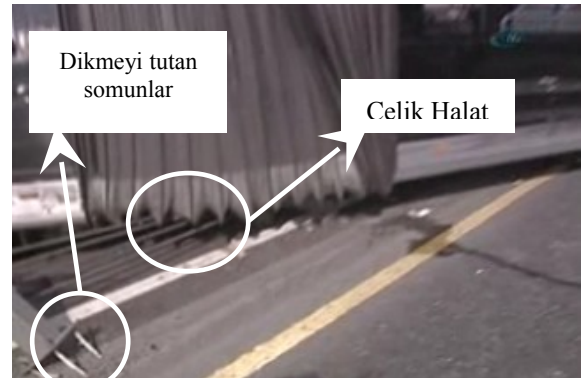
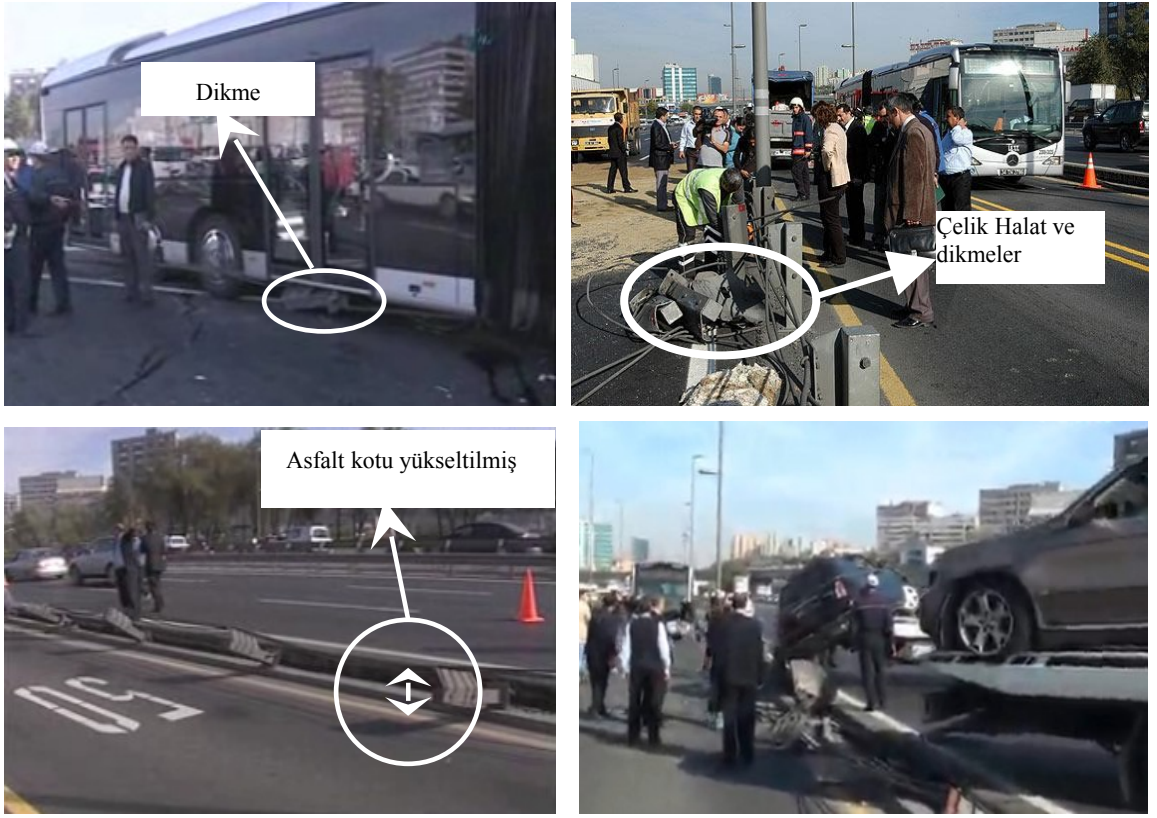
Şekil 5.5: 10 Kasım 2009 tarihli kaza

Merter Tınaztepe mevkinde iki otomobil, şoförlerinin direksiyon hakimiyetini kaybetmesi sonucu çelik otokorkulukleri aşarak metrobüs özel yoluna girdi. Metrobüs yoluna giren araçlara çarpmak istemeyen metrobüs şoförü direksiyonu kırarak yoldan çıktı ve başka bir araca çarptı. Ölen ya da yaralananın olmadığı kaza nedeniyle yol yaklaşık 30 dakika trafiğe kapalı kaldı.

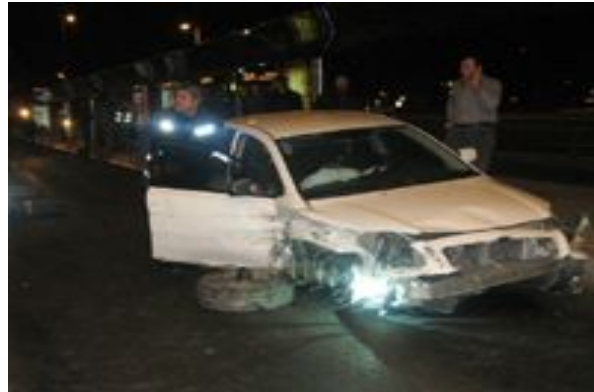
Şekil 5.6: 9 Ocak 2010 tarihli kaza

E-5 kara yolunun Edirne yönüne gidiş tarafında seyreden otomobil, trafikte zikzaklar çizen başka bir otomobilin sürücüsü tarafından sıkıştırıldığı için otokorkuluklere çarparak Merter durağının yanından metrobüs yoluna girdi.

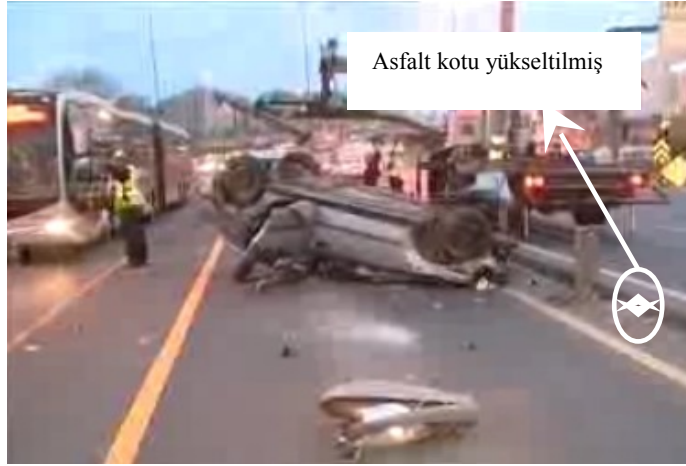
Şekil 5.7: 27 Nisan 2010 tarihli kaza

E-5 karayolu Bahçelievler Carrefour mevki Topkapı istikametinde aşırı hız nedeniyle metrobüs yolunun çelik otokorkuluklerine çarparak takla atan otomobil hurdaya döndü. İstanbul Bahçelievler'de E-5 karayolunda kadın sürücü aşırı hız nedeniyle otomobilinin direksiyon hakimiyetini kaybederek metrobüs yolundaki çelik otokorkuluklere çarptı. **Takla atan otomobil** aydınlatma direğine çarparak durabildi. Kaza nedeniyle çift yönlü E 5 trafiği ve metrobüs seferleri aksadı.

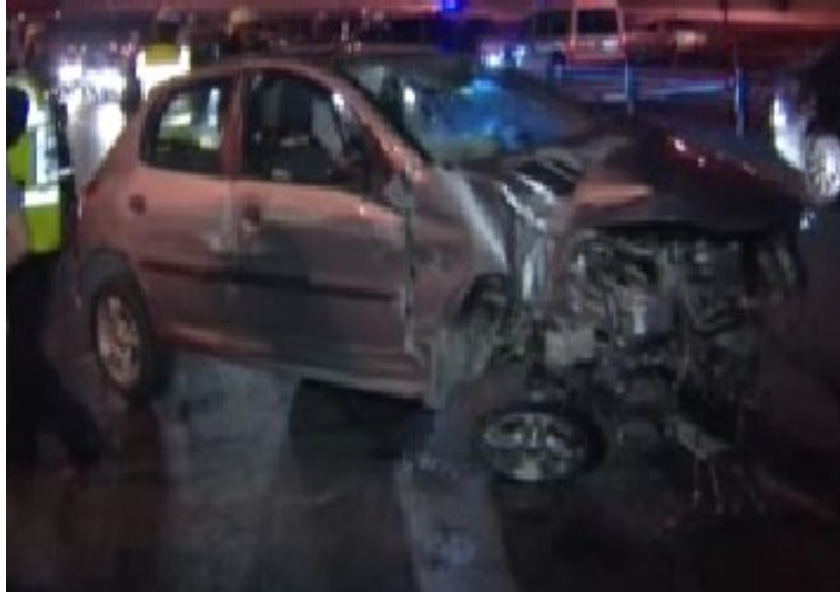
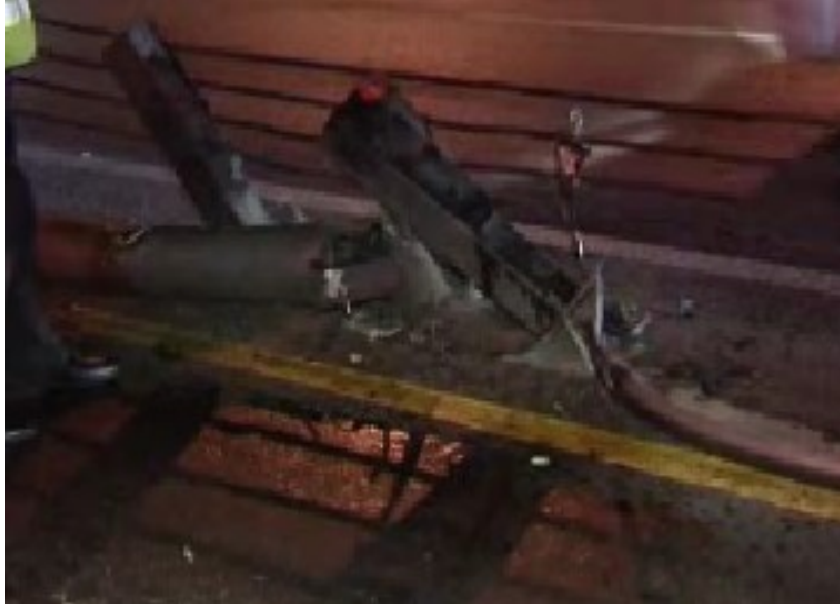
Şekil 5.8: 13 Mayıs 2010 tarihli kaza

Bakırköy E-5 karayolunda aşırı hız yaptığı ileri sürülen bir otomobil, sürücüsünün kontrolünü kaybetmesi sonucu metrobüs yolundaki otokorkuluklere çarparak elektrik direğini devirdi. Yolun sağ tarafındaki otokorkuluklere çarparak durabilen otomobil 3 kişinin hafif yaralanmasına neden oldu. Çarpmanın etkisi ile savrulan otomobilin motoru araçtan ayrıldı.

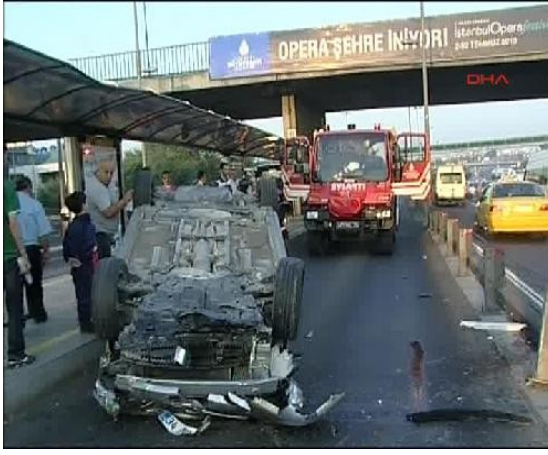
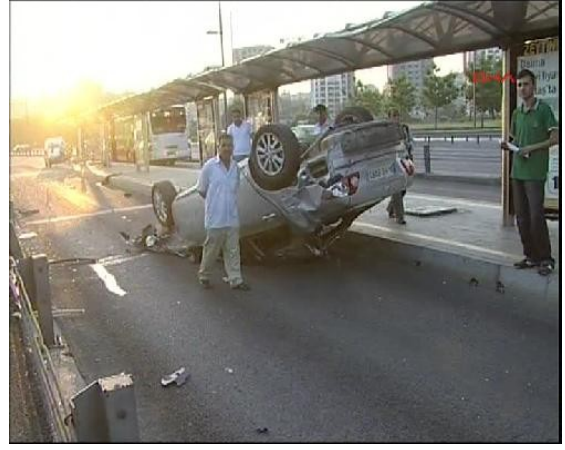
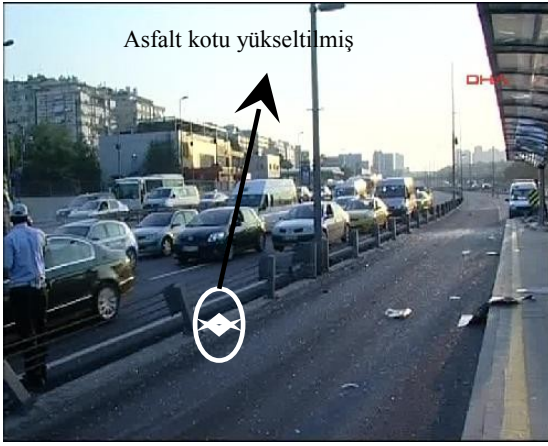
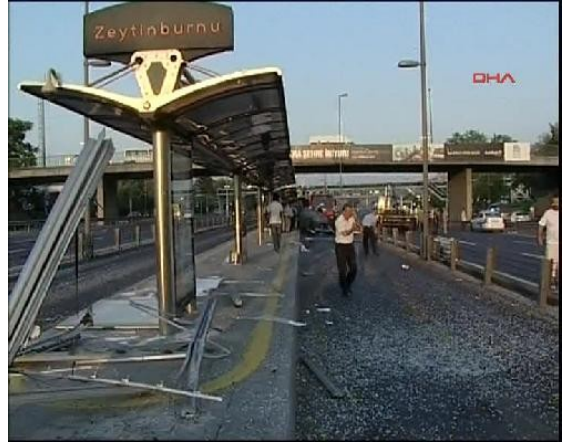
Şekil 5.9: 03 Temmuz 2010 tarihli kaza

Zeytinburnu, D-100 Karayolu'nda meydana gelen zincirleme kazada bir otomobil takla atarak Zeytinburnu [Metrobüs](#) Durağı'na girdi. Sol şeritte [Bakırköy](#) istikametine seyreden 34 FU 9993 plakalı otomobil, sağ şeritten gelen bir otomobilin sıkıştırması sonucu kontrolden çıkarak metrobüs yolunun çelik halat otokorkuluklarına çarptı. Otokorkulukları aşan otomobil birkaç takla atarak metrobüs durağına girdi.

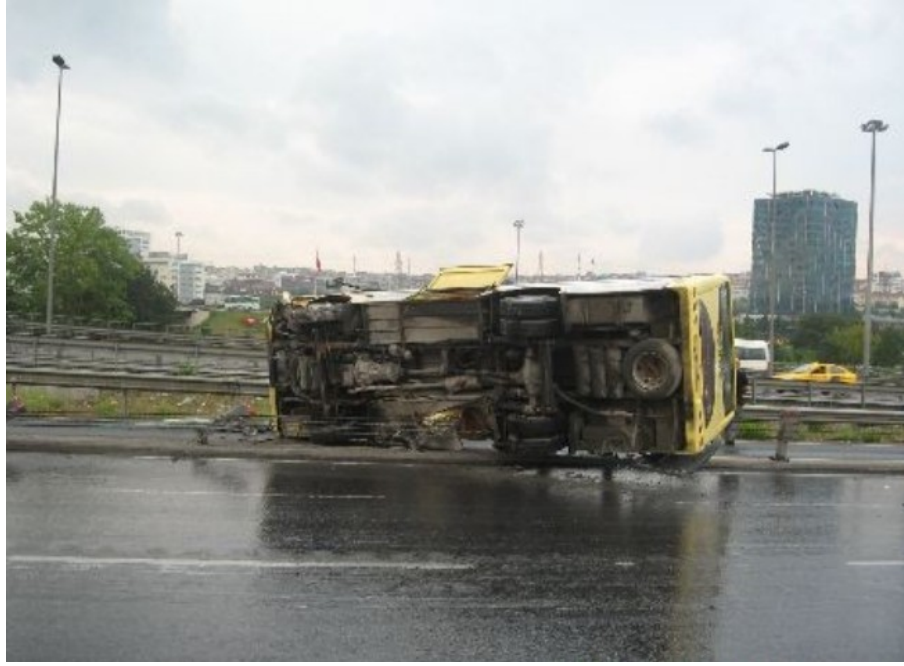
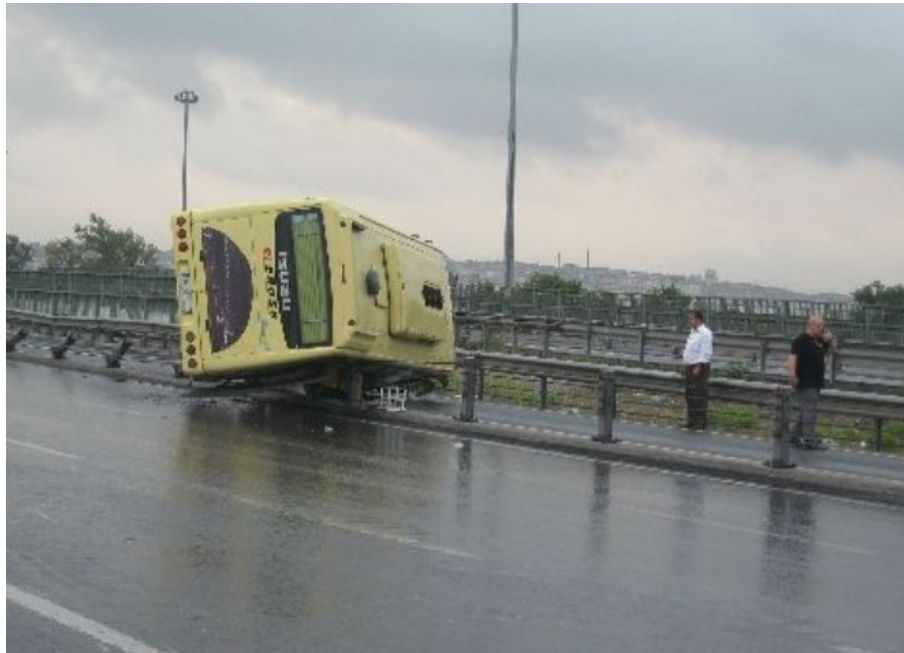
Şekil 5.10: 09 Ağustos 2010 tarihli kaza

D-100 Karayolu Topkapı istikametinde seyir halinde olan [minibüs](#) Atatürk Havalimanı Kavşağı'nda kaygan zemin nedeniyle yoldan çıktı. Yağmur sebebiyle kayganlanan zeminde kontrolden çıkan [minibüs](#) önce otokorkuluklara ardından [Metrobüs yoluna](#) devrildi. Otokorkuluklara çarpan [minibüs metrobüs yoluna](#) devrildi. [Devrilen](#) minibüsün boş olması ve kaza sırasında yoldan geçen metrobüsün olmaması olası bir faciayı önledi.

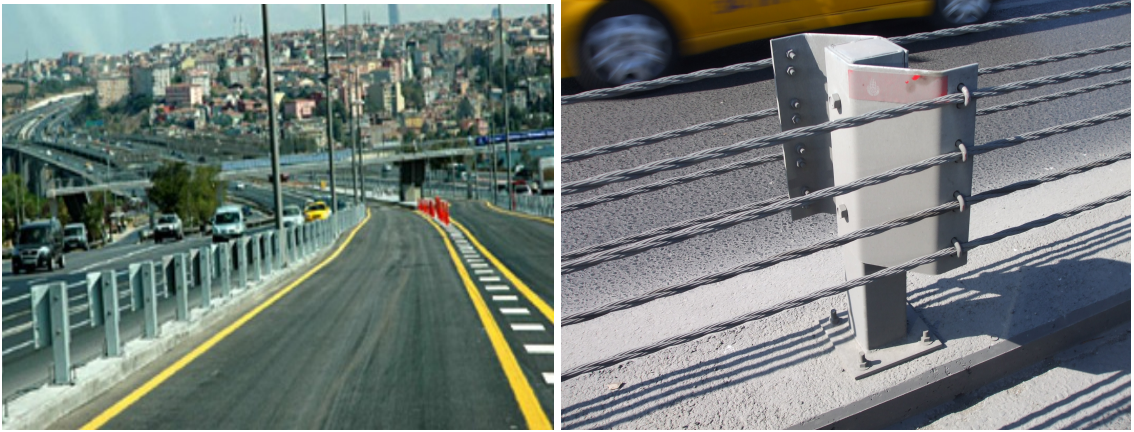
Metrobüs güzergahındaki Çelik halatlı otokorkuluklar tek yönlü olarak imal edilmiştir. D-100 karayolu ile metrobüs hattı arasında refüj niteliğinde bölünme olmasına karşın otokorkuluklar yalnız D-100 karayolundaki araçların metrobüs hattına girmemesi için tasarlanmıştır. Metrobüslerin kaza, dikkatsizlik, lastik patlaması veya arıza gibi nedenlerle güzergahından çıkma olasılığı düşünülmemiştir. Metrobüsler yukarıda bahsedilen herhangi bir nedenle yoldan çıkması halinde yatay otokorkuluğe değil, ilk olarak rijit dikmelere çarpmaktadır. Bu sert çarpma ile teker dikmeye takılır, takılma sonucu teker montaj yerinden kopar ve bu durumda metrobüs dengesinin bozulması ile takla atması riski doğar. Yalnız metrobüs güzergahından çıkması halinde ilk olarak 4 adet M16'lık somun ile tutturulmuş otokorkuluğa arkadan çarparak, dikmeyi devirecek ve çelik halatları da yatırarak önünde bir engel bırakmayacaktır (Bkz. Şekil 5.5). Böylelikle metrobüs güzergahından zorlanmadan çıkacaktır. Bu durumda karşı yönden gelen araçlarla kafa kafaya çarpışarak faciaya sebep olabilecektir.

Şekil 6.1: Tek yönlü ve Çift yönlü çelik halatlı otokorkuluk sistemleri

Metrobüslerin kaza sonrası güzergahtan çıkmayarak güvenli bir şekilde tekrar kendi istikametinde durabilmesi için dikmelerden önce yatar otokorkuluklara teması gerekmektedir. Bunun için çift yönlü otokorkuluk sistemleri tercih edilmelidir.

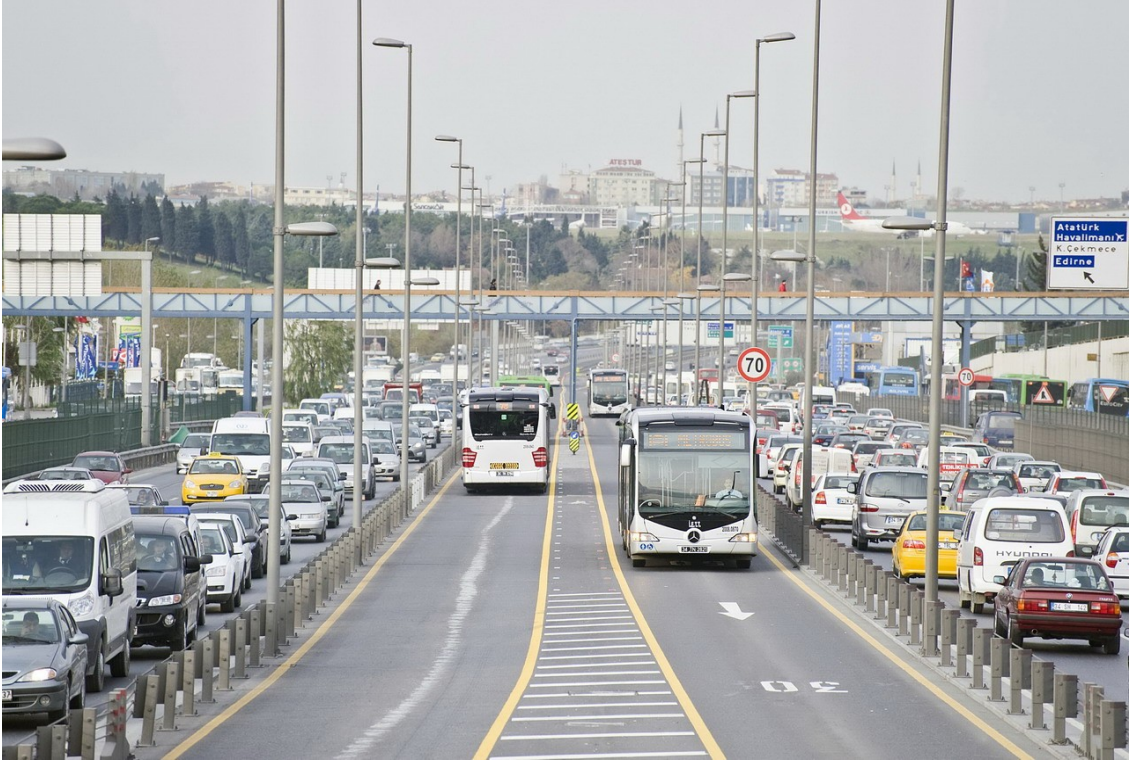
Şekil 6.2: D-100 karayolu ve metrobüs hattı görünümü

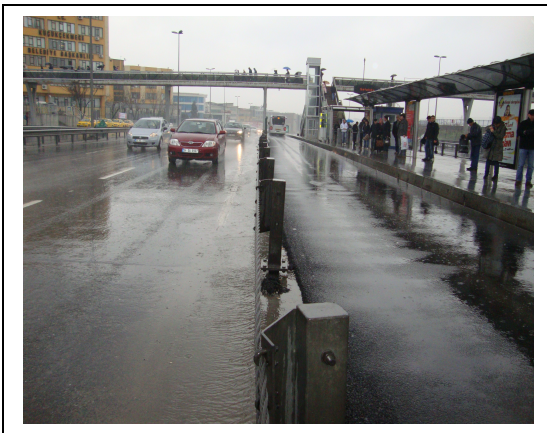
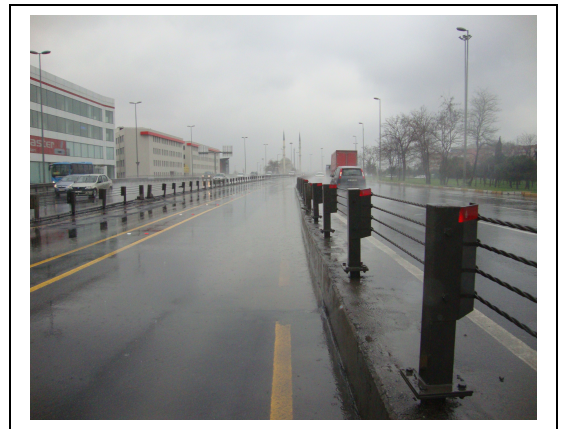
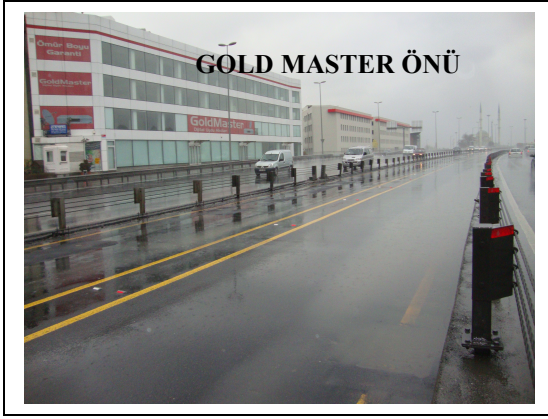
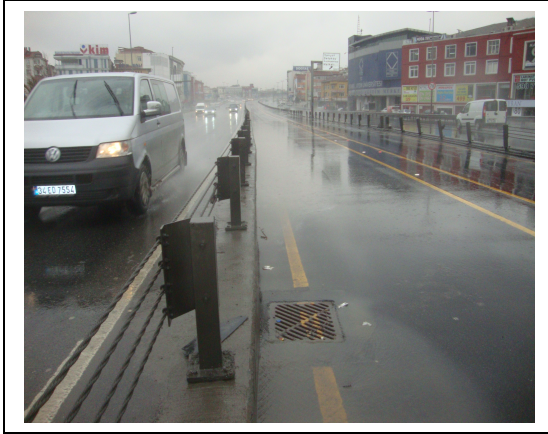
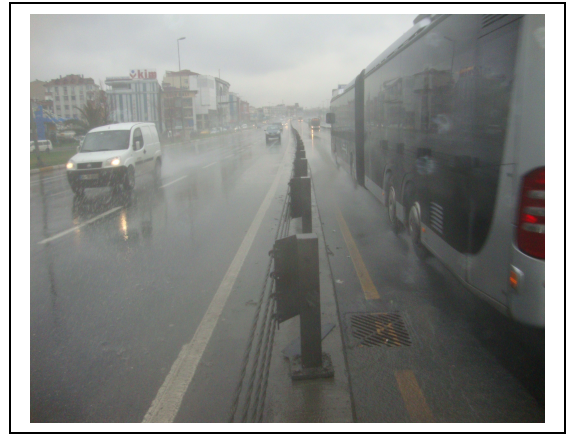
Ayrıca, yağışlı havalarda metrobüs güzergahındaki göllenmelerin trafik güvenliğini için risk oluşturduğu gözlemlenmiştir. Göllenme noktalarından geçen araçların ters yönde seyreden diğer araçlara beklenmedik şekilde su sıçratması sürücülerin dikkatini dağıtarak, istenmeyen kazalara neden olabilir. Aşağıdaki resimlerde göllenme noktaları görülmektedir.

Şekil 6.4: Yağışlı havalarda metrobüs yolunda meydana gelen göllenmeler

Çelik halatlı otokorkuluk sistemleri göllenme noktalarındaki suyun sıçrayarak karşı yönde seyreden araç gelmesini önleyemediğinden trafik güvenliği riski doğurmaktadır. Yukarıdaki yoğunluk tablosu incelendiğinde kısmen de olsa göllenme olan bölgelerde otokorkuluk onarım miktarının yüksek olduğu görülebilmektedir. Nem-jersey tipi beton otokorkuluk veya çelik raylı otokorkuluk kullanılması durumunda riskin ortadan kalkacağı düşünülmektedir.

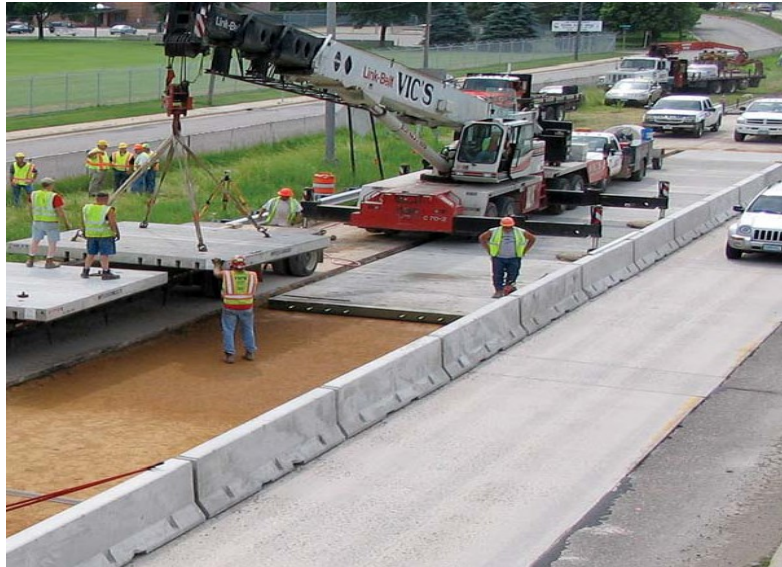
Rijit sistemler kullanılarak çalışma genişliği (W) asgariye düşürülmelidir. Rijit sistemlerin tasarımları araçların takla atmasını önleyici ve araçların fazla hasar görmemesi üzere tasarlanmalıdır. Çalışma genişliğinin olmadığı D-100 karayolu ile metrobüs hattındaki araçların ters yönlü seyrettikleri ihmal edilmemelidir. Örneğin New Jersey tipi beton otokorkuluk tasarlanması durumunda metrobüsün otokorkuluğa çarpması durumunda darbeden dolayı açığa çıkacak beton parçalarının karşı yönden gelecek araçlara şarapnel tesiri yapmaması için gerekli tedbirlerin alınması gerekir. Bu tedbirler arasında beton blokların çelik raylarla desteklenmesi söylenilebilir.

Şekil 8.1: Çift yönlü new jersey tipi otokorkuluk sistemi
